Commune : **LABARTHE-SUR-LEZE**Rivière : **La Lèze****Chemin de Lagardelle / quartier de Labarhette.****1** Repère(s) sur le site**GÉNÉRAL****Unité de gestion :** Garonne-Tarn-Lot**Code :** GTL_S_4818**Date de mise à jour :** 27/10/2017**Auteur :** SPC GTL

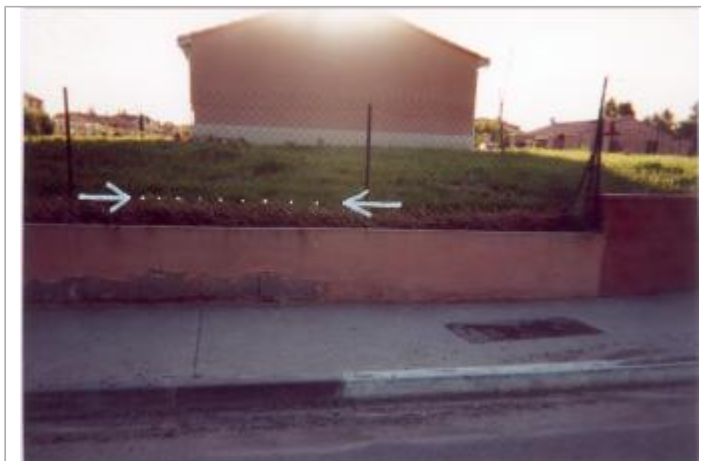
Photo du recensement d'origine. auteur photo : Klaus MARONNA

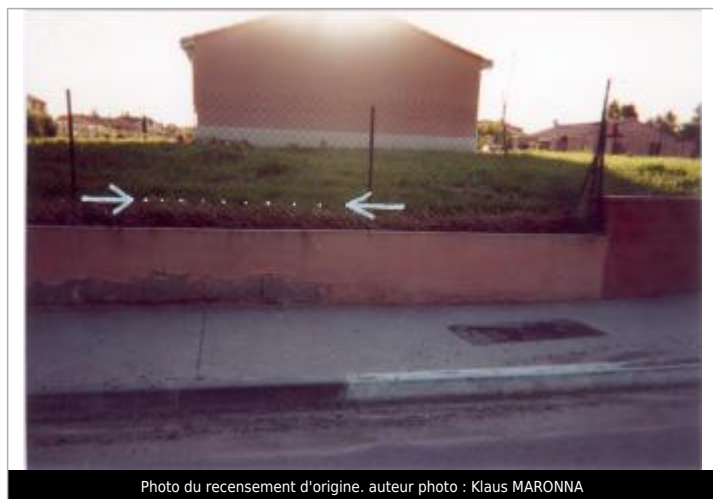
Nature de l'inondation : **Débordement de cours d'eau**Altitude calculée de l'eau : **non déterminé**Nature du repère : **Laisse d'inondation****Commentaires :** Photographie prise le 16/06/2000. Vue opposée à la Lèze et au quartier de Labarhette. Dans le grillage on distingue des débris déposés par la Lèze (pointillés). Alors que le chemin de Lagardelle (premier plan) était submergé - la maison au centre n'a pas touchée par l'inondation. Cette fiche est à comparer avec la fiche suivante qui présente une prise de vue opposée à celle-ci.**GÉNÉRAL****Code :** GTL_R_4877**Date de mise à jour :****Auteur :** SPC GTL

MARQUE**Maximum de l'inondation :** Oui**Visibilité :** Non**État du repère :** Disparu**Pérennité :** Aucune**Repère calculé :** Non**PHEC :** Non renseigné**SOURCE DE REPÉRAGE : LA CRUE DE 11/06/2000 DE LA GARONNE- L'ARIZE- LA LÈZE- LA SAVE, RECUEIL PHOTOGRAPHIQUE. -****Type de repérage :** Campagne de terrain post-inondation**Organisme(s) :** Bureau d'études**NIVELLEMENT D'ORIGINE****Méthode :** Non renseigné**Organisme :** Inconnu**Référence nivelée :** Autre type de référence**Système altimétrique :** NGF IGN 1969 (système normal)**Différence entre le niveau d'eau et la référence (en m) :** 0.390 m

Photo du recensement d'origine. auteur photo : Klaus MARONNA
