Commune : LABARTHE-SUR-LEZE

Rivière : La Lèze

## Fossé- à 100m du passage à niveau de la D 19E.

Code : GTL\_S\_4959

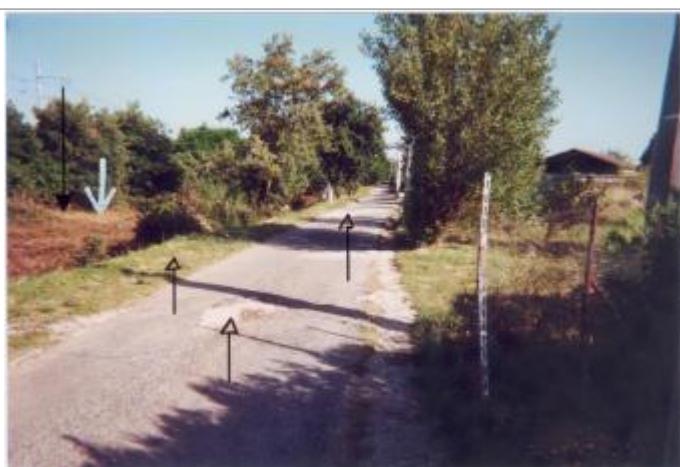
**Commentaires :** Photographie prise le 16/06/2000. Vue sur un chemin menant de Labarthe-sur-Lèze à Vernet. Entre ces 2 localités ce chemin longe la voie ferrée et un fossé les sépare. Les eaux inondantes de la Lèze qui ont traversé la D 19 entre le Camp de Nougarot et Vernet ont buté contre la voie ferrée. En effet - celle-ci passe dans ce secteur en remblai et c'est lui qui - faute d'ouvrage de décharge suffisants - a barré le chemin aux eaux inondantes. Une partie de celles-ci ont emprunté le fossé qui mène à la Lèze en passant sous la D 19E. Ce fossé figure sur la photographie et l'écoulement s'est effectué dans le sens inverse de la prise de vue. Les débris d'inondation (flèche pleine) indiquent le niveau atteint dans le fossé. L'herbe couchée et le revêtement de la route endommagé en témoignent (flèches creuses). La fiche suivante donne une idée de la violence du courant qui régnait dans ce fossé lors de la crue.

Photo du recensement d'origine. auteur photo : Klaus MARONNA
