Commune : **LABARTHE-SUR-LEZE**

Rivière : **L' Ariège**

## Au Val des Cygnes- route d'accès Nord.

**Code :** GTL\_S\_4916

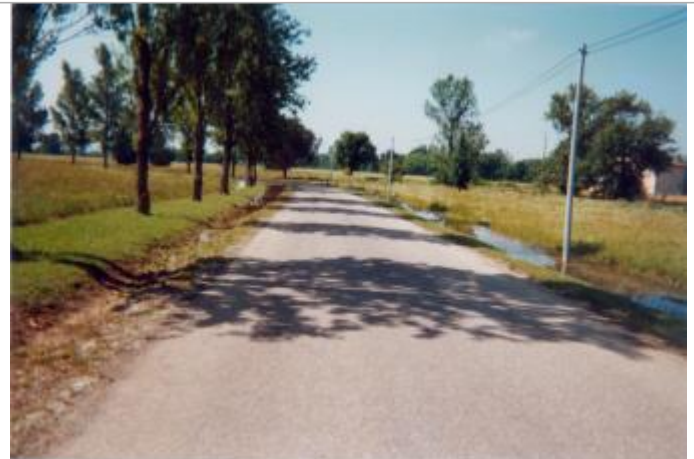
Photo du recensement d'origine. auteur photo : Klaus MARONNA

**Commentaires :** Photographie prise le 15/06/2000. Vue sur la route d'accès Nord qui était impraticable pour les secours - lors de la crue. La photographie ne permet pas de déterminer la hauteur de submersion. Quatre jours après la crue - on distingue encore des flaques d'eau de part et d'autre de la route - témoignant d'un manque d'entretien des fossés.

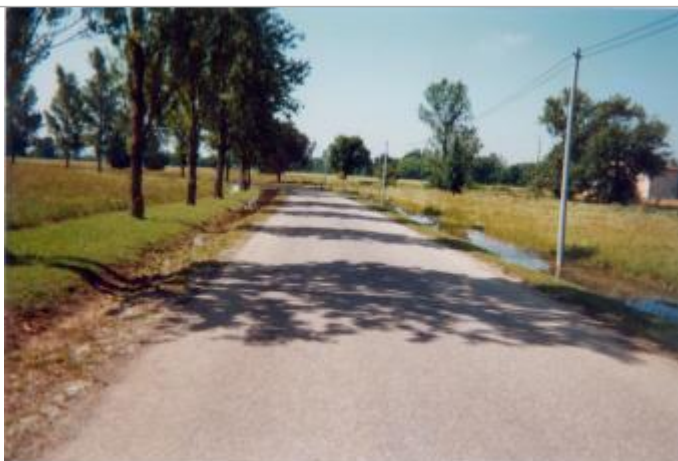
Photo du recensement d'origine. auteur photo : Klaus MARONNA
