Commune : **LABARTHE-SUR-LEZE**

## Au Val des Cygnes- route d'accès Nord.

**Code :** GTL\_S\_4916

**Code :** GTL\_R\_4886

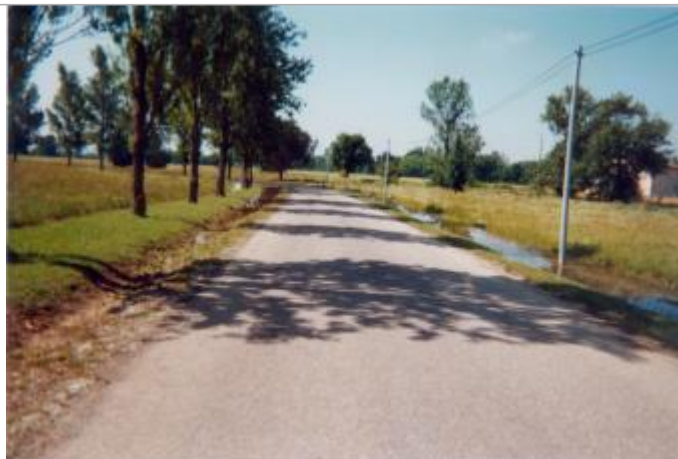
Photo du recensement d'origine. auteur photo : Klaus MARONNA

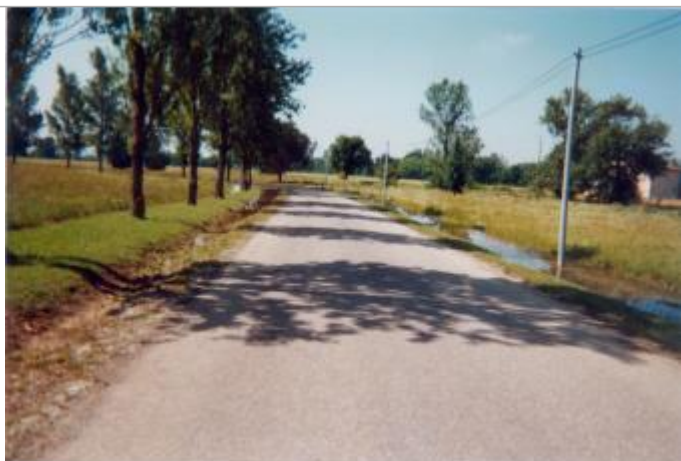
**Commentaires :** Photographie prise le 15/06/2000. Vue sur la route d'accès Nord qui était impraticable pour les secours - lors de la crue. La photographie ne permet pas de déterminer la hauteur de submersion. Quatre jours après la crue - on distingue encore des flaques d'eau de part et d'autre de la route - témoignant d'un manque d'entretien des fossés.

Photo du recensement d'origine. auteur photo : Klaus MARONNA

**État du repère :** Disparu
