Commune : **SAMATAN**Rivière : **La Save****Au pont de la D 4 sur le canal du Moulin- face amont****2** Repère(s) sur le site**GÉNÉRAL****Unité de gestion :** Garonne-Tarn-Lot**Code :** GTL_S_2859**Date de mise à jour :** 22/12/2017**Auteur :** SPC GTL

GÉNÉRAL**Code :** GTL_R_4890**Date de mise à jour :****Auteur :** SPC GTL

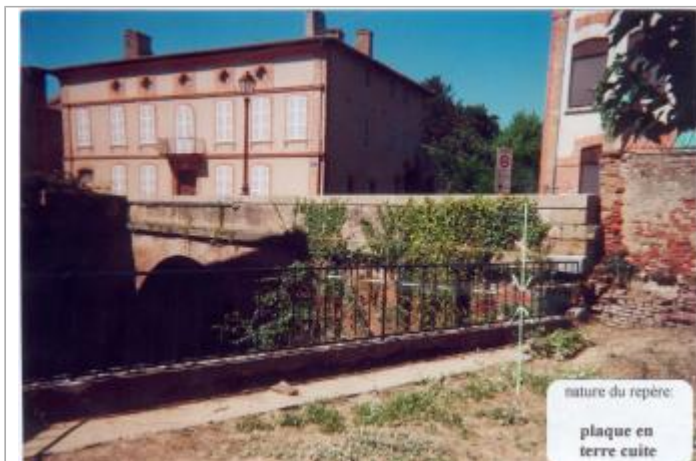
Photo du recensement d'origine. auteur photo : Klaus MARONNA

Commentaires : Photographie prise le 17/06/2000. Vue sur la face amont du pont du canal du moulin. Derrière la balustrade on distingue une trace d'humidité nette (tirets). Au même niveau, à droite - est situé un repère de la crue du 23/06/1875 (flèches). A cet endroit - la crue du 11/06/2000 a égalé celle du 23/06/1875.

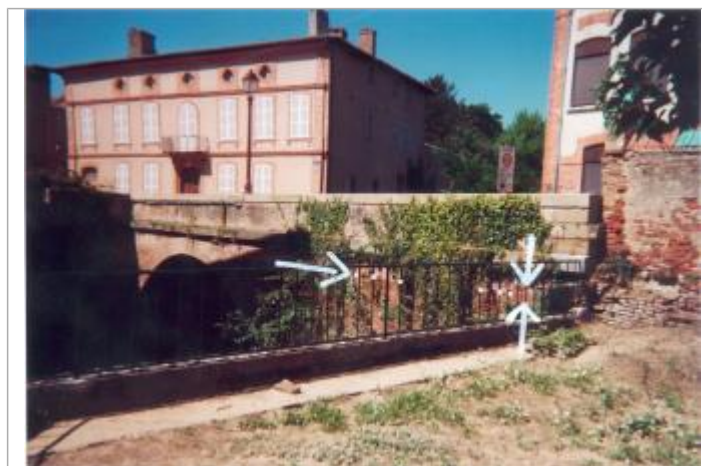
MARQUE**Maximum de l'inondation :** Oui**Visibilité :** Non**État du repère :** Disparu**Pérennité :** Aucune**Repère calculé :** Non**PHEC :** Non renseigné

Photo du recensement d'origine. auteur photo : Klaus MARONNA
