Commune : **GARREVAQUES**Rivière : **Le Sor**

## Au lieu-dit Les cabannes.

**1** Repère(s) sur le site**GÉNÉRAL****Unité de gestion :** Garonne-Tarn-Lot**Code :** GTL\_S\_6638**Date de mise à jour :** 04/09/2017**Auteur :** SPC GTL

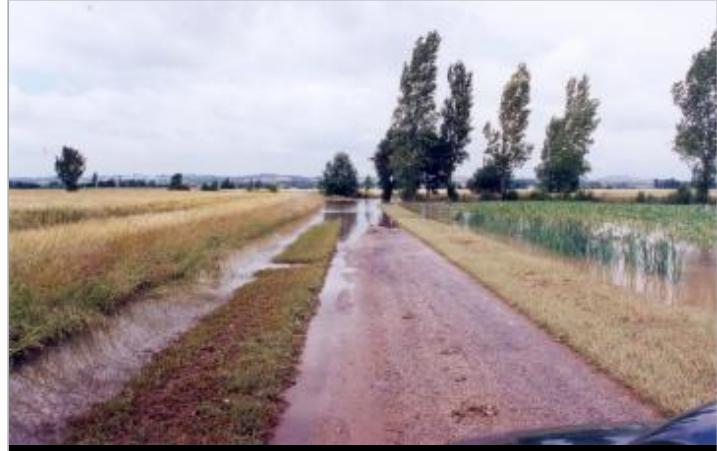
Photo du recensement d'origine. auteur photo : Klaus MARONNA

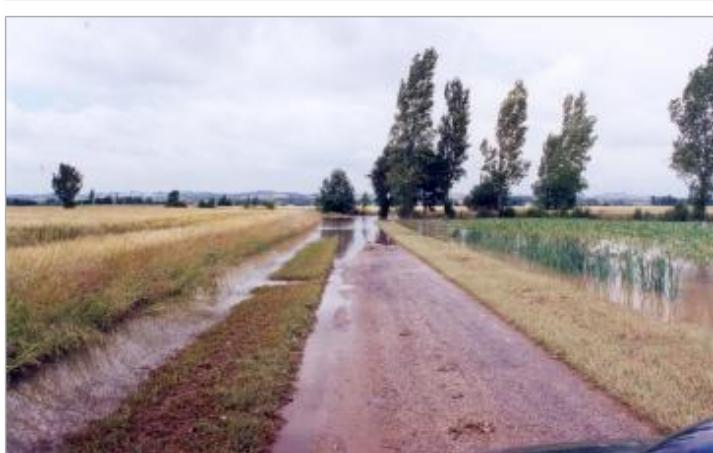
**Commentaires :** La vue est prise ne direction du nord - 1/2 journée après le maximum. La voirie communale est impraticable - en dépit de la faible hauteur de submersion. La platitude des terrains et l'absence de pente des fossés expliquent leur mauvaise vidange en début de décrue. Source: F. Gazelle.

Photo du recensement d'origine. auteur photo : Klaus MARONNA
