Commune : **GARREVAQUES**

Rivière : **Le Sor**

## Au lieu-dit Les cabannes.

**Code :** GTL\_S\_6638

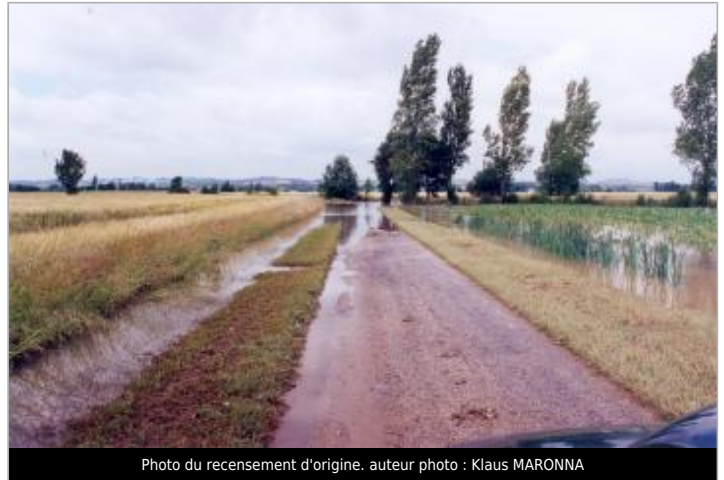
Photo du recensement d'origine. auteur photo : Klaus MARONNA

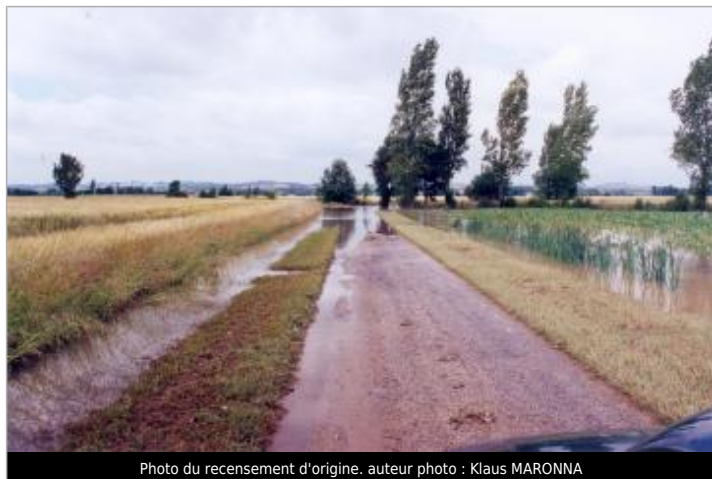
**Commentaires :** La vue est prise ne direction du nord - 1/2 journée après le maximum. La voirie communale est impraticable - en dépit de la faible hauteur de submersion. La platitude des terrains et l'absence de pente des fossés expliquent leur mauvaise vidange en début de décrue. Source: F. Gazelle.

Photo du recensement d'origine. auteur photo : Klaus MARONNA

**État du repère :** Disparu
