Commune : **L'ISLE-JOURDAIN**

Rivière : **La Save**

## Au stade de Rugby.

**Code :** GTL\_S\_3249

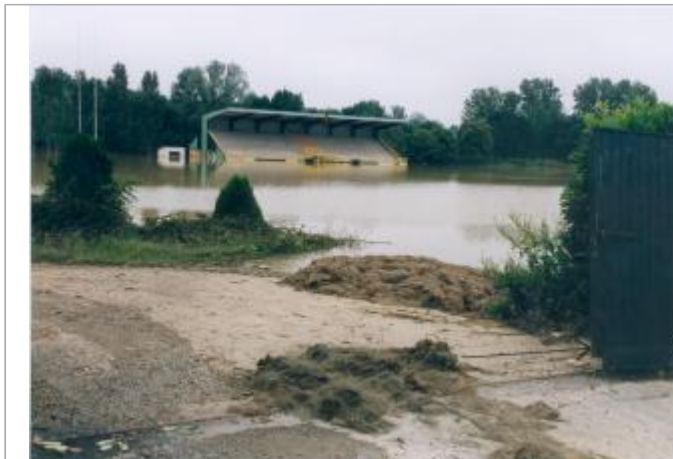
Photo du recensement d'origine. auteur photo : Klaus MARONNA

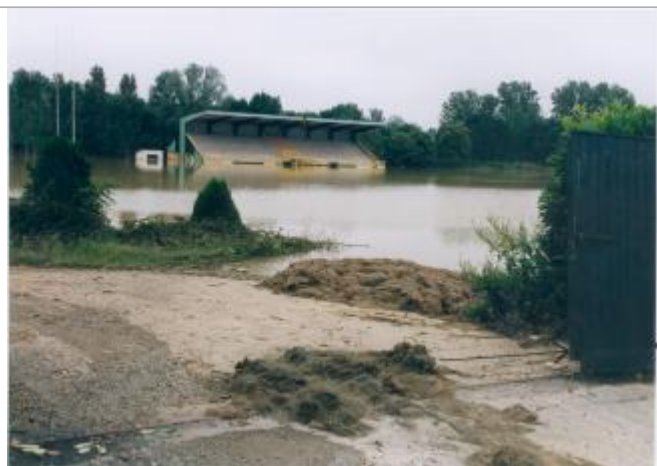
**Commentaires :** Vue sur les gradins du terrain de sport - pendant la décrue. Sur le portail - à droite sur la photographie - la crue a laissé une trace nette mais peu contrastée à une vingtaine de centimètres du sol (flèches). Source: collection privée André Labat.

Photo du recensement d'origine. auteur photo : Klaus MARONNA
