Commune : NERAC

Rivière : La Baïse

Place de la Capitainerie (photos de crues)

Unité de gestion : Garonne-Tarn-Lot**Code :** GTL_S_1079**Date de mise à jour :** 12/11/2019**Auteur :** SPC GTL

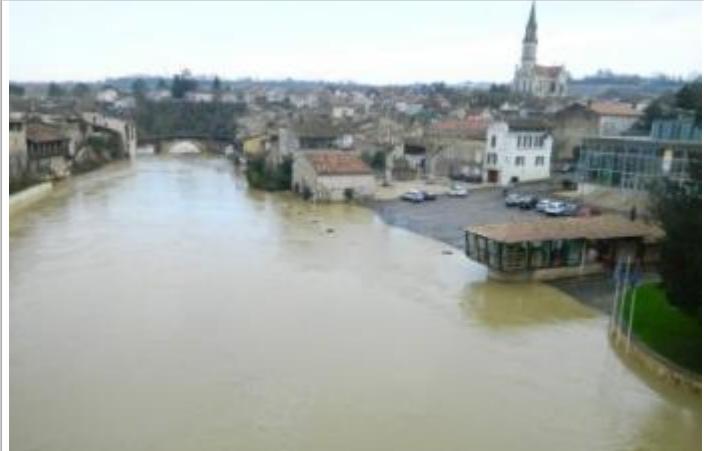
Photo du recensement d'origine. auteur photo : CACG

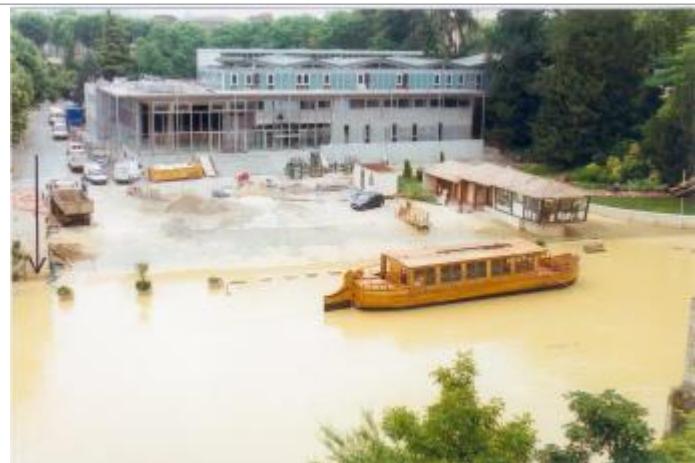
**12 Juin 2000**Nature de l'inondation : **Débordement de cours d'eau**Altitude calculée de l'eau : **non déterminé**Nature du repère : **Photographie****Commentaires :** Les 2 photographies ont été prises pendant la décrue. Ils concernent le secteur en rive droite - entre le pont portant l'échelle SAC et le pont Vieux. La crue a laissé une trace d'humidité sur certains bâtiments (flèches). Source: Louis Vicente - photographe.

Photo du recensement d'origine. auteur photo : Klaus MARONNA
