Commune : **BORDERES-LOURON**Rivière : **La Neste du Louron****Pont amont****1** Repère(s) sur le site**GÉNÉRAL****Unité de gestion :** Garonne-Tarn-Lot**Code :** GTL_S_1030**Date de mise à jour :** 20/09/2017**Auteur :** SPC GTL

GÉNÉRAL**Code :** GTL_R_4992**Date de mise à jour :****Auteur :** SPC GTL

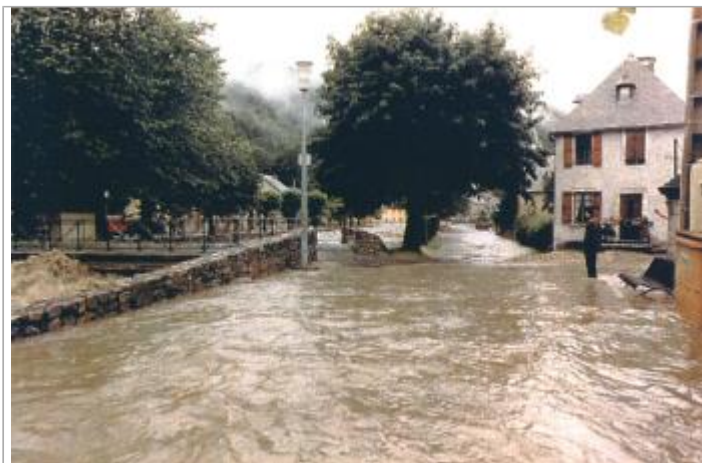
Photo du recensement d'origine. auteur photo : AGERIN

Commentaires : Vue sur le pont de Bordères. Sur la partie gauche de la photographie - on peut voir que le pilier central du pont provoque une vague de surcote (rapidité des flots). A droite - les eaux de débordement poursuivent leur course parallèlement au lit mineur jusqu'à la place de l'église - l'épaisseur d'eau est alors comprise entre 0 - 20 et 0 - 70 m. Source DIREN MP

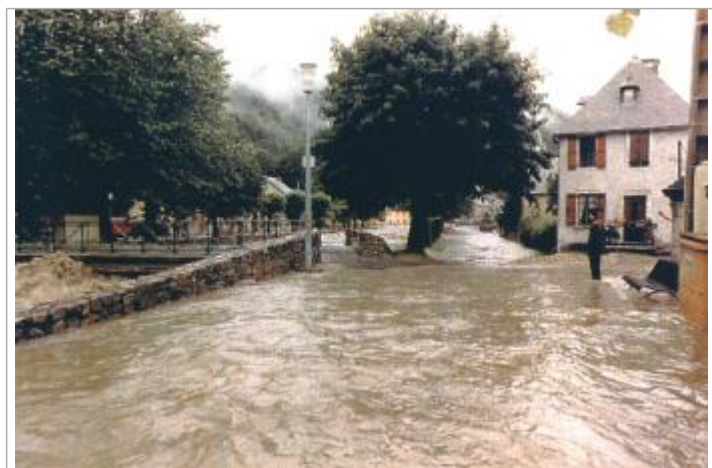
Photo du recensement d'origine. auteur photo : AGERIN
