Commune : BORDERES-LOURON

Rivière : La Neste du Louron

**Pont aval du village.****1** Repère(s) sur le site**GÉNÉRAL****Unité de gestion :** Garonne-Tarn-Lot**Date de mise à jour :** 21/09/2017**Code :** GTL\_S\_1001  
**Auteur :** SPC GTL

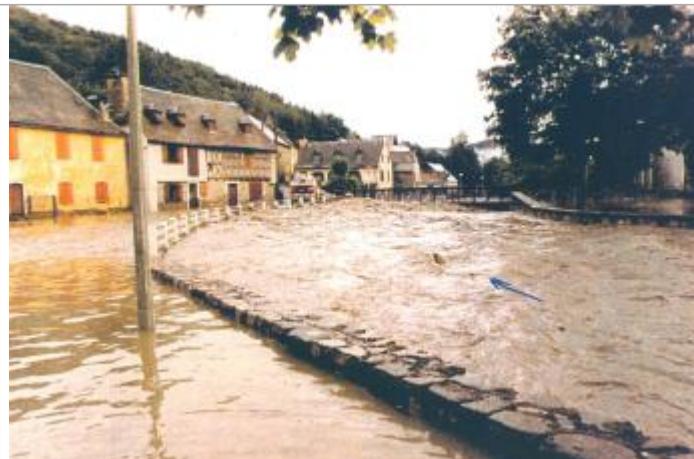
Photo du recensement d'origine. auteur photo : AGERIN

**Commentaires :** Vue sur le pont aval de Bordères. La photographie montre que le pont fait obstacle aux écoulements torrentiels du lit mineur - surtout sur son coté rive gauche - du fait de la présence d'un coude de la Neste de Louron. La route départementale 368 est submergée sous 0 - 30 m à 0 - 50 m d'eaux calmes. Source DIREN MP.

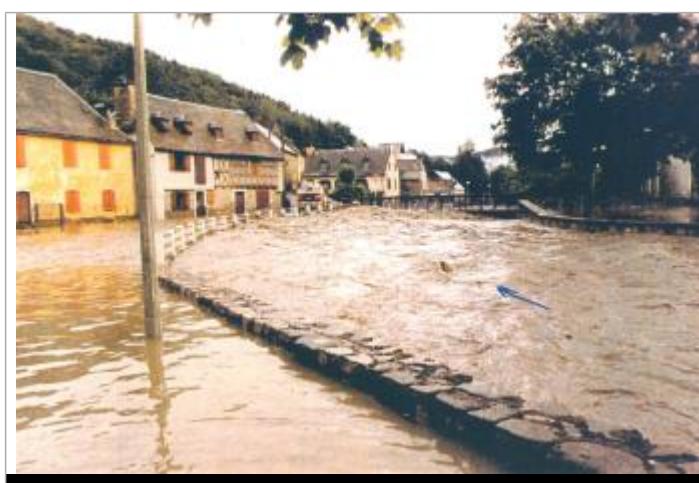
Photo du recensement d'origine. auteur photo : AGERIN
