Commune : **ARREAU**Rivière : **La Neste****Centre d'Arreau****1** Repère(s) sur le site**GÉNÉRAL****Unité de gestion :** Garonne-Tarn-Lot**Code :** GTL\_S\_685**Date de mise à jour :** 25/08/2016**Auteur :** SPC GTL

**GÉNÉRAL****Code :** GTL\_R\_5010**Date de mise à jour :****Auteur :** SPC GTL

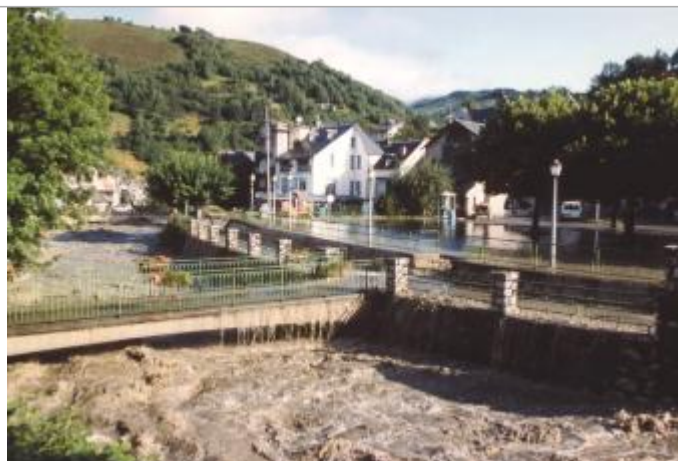
Photo du recensement d'origine. auteur photo : AGERIN

**5 juillet 2001**Nature de l'inondation : **Débordement de cours d'eau**Altitude calculée de l'eau : **non déterminé**Nature du repère : **Photographie****Commentaires :** Vue vers l'aval, en tout début de décrue.

Vue sur le petit pont qui relie le centre bourg à l'esplanade de la rive droite. La photographie montre au niveau du petit pont un tirant d'air de l'ordre de 0 - 80 m. La chaussée du petit pont est inondée - les eaux retombent en cascade dans le lit de la Neste. L'esplanade est également recouverte par les eaux - du fait de l'inondation par l'amont de la rive droite. Source DIREN MP.
