Commune : **ARREAU**Rivière : **La Neste****Centre d'Arreau****1** Repère(s) sur le site**GÉNÉRAL****Unité de gestion :** Garonne-Tarn-Lot**Code :** GTL\_S\_685**Date de mise à jour :** 25/08/2016**Auteur :** SPC GTL

**GÉNÉRAL****Code :** GTL\_R\_5010**Date de mise à jour :****Auteur :** SPC GTL

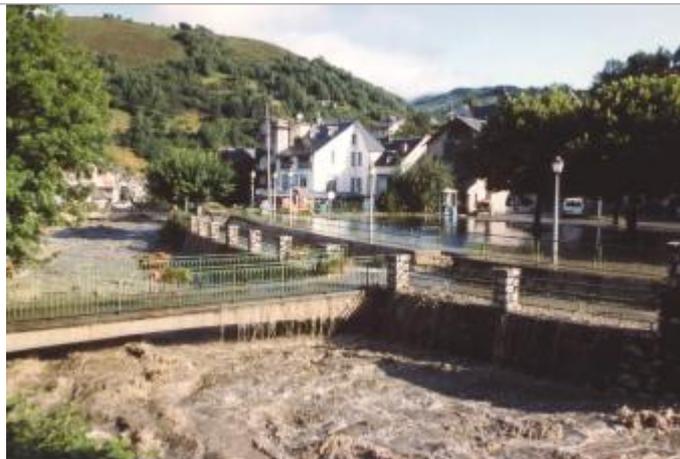
Photo du recensement d'origine. auteur photo : AGERIN

**5 Juillet 2001**Nature de l'inondation : **Débordement de cours d'eau**Altitude calculée de l'eau : **non déterminé**Nature du repère : **Photographie****Commentaires :** Vue vers l'aval, en tout début de décrue.

Vue sur le petit pont qui relie le centre bourg à l'esplanade de la rive droite. La photographie montre au niveau du petit pont un tirant d'air de l'ordre de 0 - 80 m. La chaussée du petit pont est inondée - les eaux retombent en cascade dans le lit de la Neste. L'esplanade est également recouverte par les eaux - du fait de l'inondation par l'amont de la rive droite. Source DIREN MP.
