Commune : **SARRANCOLIN**Rivière : **La Neste****Place du village.****1** Repère(s) sur le site**GÉNÉRAL**

Code : GTL_S_869

Code : GTL_R_5024

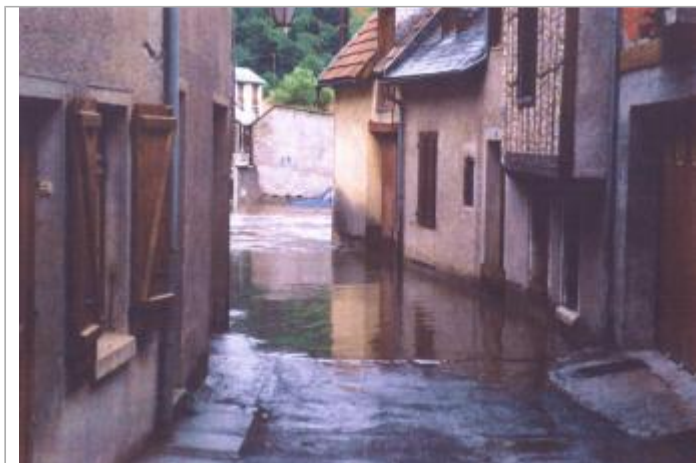
Photo du recensement d'origine. auteur photo : AGERIN

**5 juillet 2001**Nature de l'inondation : **Débordement de cours d'eau**Altitude calculée de l'eau : **non déterminé**Nature du repère : **Photographie****Commentaires** : Photographie 1 : Vue sur les rues et la place du village. La photographie montre le niveau maximum atteint par la crue. Source RTM 65

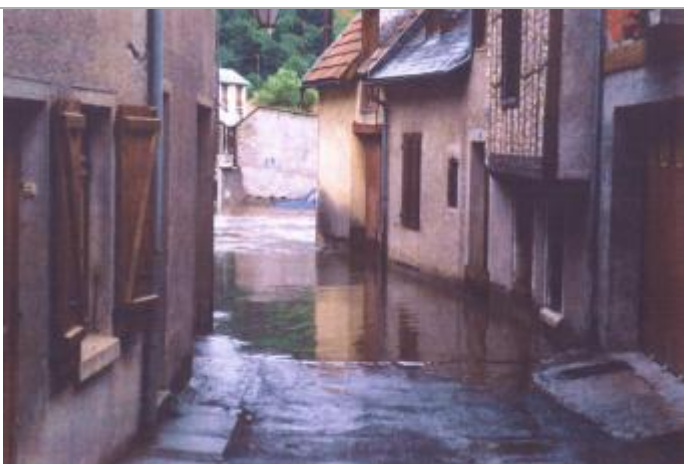
Photographie 2 : Vue sur la place inondée de sarrancolin. La photographie montre que l'eau passe par-dessus le mur de protection. Source RTM 65

Photo du recensement d'origine. auteur photo : AGERIN
