Commune : **SAINT-LARY-SOULAN**Rivière : **La Neste****A l'aval de la centrale EDF de Rioumajou.****1** Repère(s) sur le site**GÉNÉRAL****Unité de gestion :** Garonne-Tarn-Lot**Code :** GTL_S_447**Date de mise à jour :** 10/01/2018**Auteur :** SPC GTL

GÉNÉRAL**Code :** GTL_R_5045**Date de mise à jour :****Auteur :** SPC GTL

SOURCE DE REPÉRAGE : LA CRUE DE LA NESTE DU 5 JUILLET 2001. RAPPORT TECHNIQUE ET PHOTOGRAPHIQUE. -

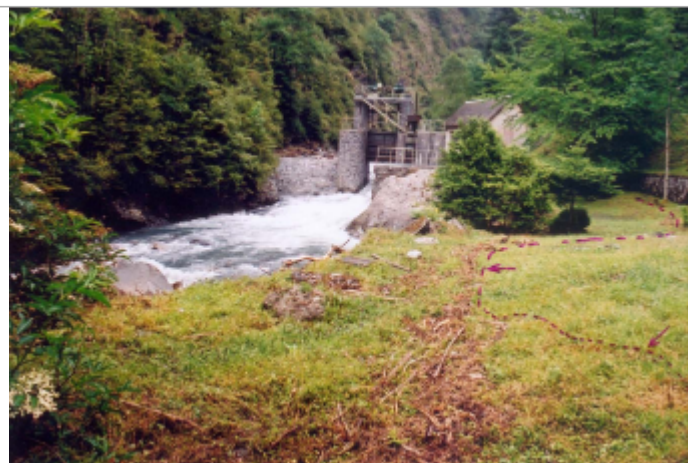
Laisses végétales en rive gauche

Commentaires : Vue vers l'aval. Le local technique de la centrale est visible au fond à droite. La vanne du déversoir aval est relevée (centre de la photo) - mais il est évident que la crue a contourné l'ouvrage des deux côtés. En particulier - les laisses végétales sont nettes en rive gauche.

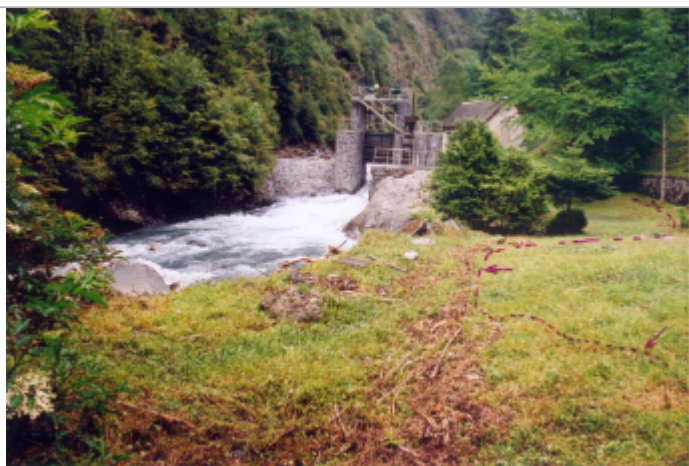
Laisses végétales en rive gauche
