Commune : **LOUDENVIELLE**Rivière : **La Neste du Louron****Lieu-dit Artiguelongue.****1**

GÉNÉRAL**Unité de gestion :** Garonne-Tarn-Lot**Code :** GTL_S_1147**Date de mise à jour :** 20/09/2017**Auteur :** SPC GTL

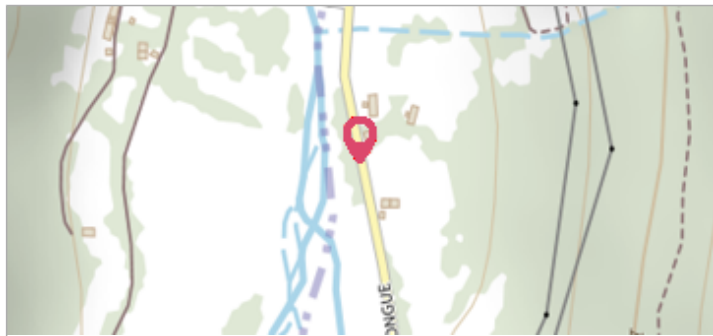
Photo du recensement d'origine. auteur photo : DIREN Midi-Pyrénées

**5 Juillet 2001**Altitude calculée de l'eau : **non déterminé**Nature de l'inondation : **Débordement de cours d'eau**Nature du repère : **Photographie****Commentaires :** La berge de rive gauche a reculé de plusieurs mètres sur une grande longueur. Pour autant l'inondation n'a pas épargné les prairies contiguës sous une faible épaisseur d'eau (0 - 2 à 0 - 6 m) - mais avec un courant non négligeable (1 m/s environ).**GÉNÉRAL****Code :** GTL_R_5060**Date de mise à jour :****Auteur :** SPC GTL
