Commune : **LOUDENVIELLE**Rivière : **La Neste du Louron****Parking de la passerelle d'Artiguelongue.****1**

**GÉNÉRAL****Unité de gestion :** Garonne-Tarn-Lot**Code :** GTL\_S\_1144**Date de mise à jour :** 10/01/2018**Auteur :** SPC GTL

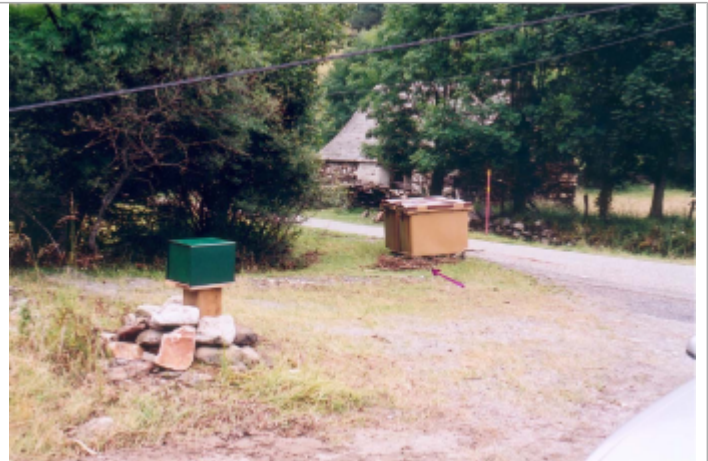
Photo du recensement d'origine. auteur photo : DIREN Midi-Pyrénées

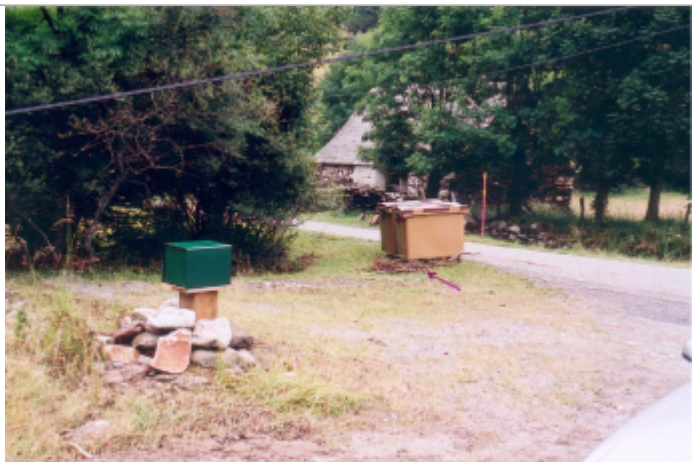
**5 juillet 2001**Altitude calculée de l'eau : **non déterminé**Nature de l'inondation : **Débordement de cours d'eau**Nature du repère : **Photographie****Commentaires :** Vue vers l'aval. Les laisses visibles au pied du container poubelle et dans la haie indiquent un ruissellement d'une vingtaine de cm sur la RD 725.**GÉNÉRAL****Code :** GTL\_R\_5062**Date de mise à jour :****Auteur :** SPC GTL

Photo du recensement d'origine. auteur photo : DIREN Midi-Pyrénées
