Commune : **BORDERES-LOURON**Rivière : **La Neste du Louron****A l'entrée amont de Bordères-Louron.****1** Repère(s) sur le site**GÉNÉRAL****Unité de gestion :** Garonne-Tarn-Lot**Code :** GTL\_S\_1038**Date de mise à jour :** 11/01/2018**Auteur :** SPC GTL

Champ d'inondation

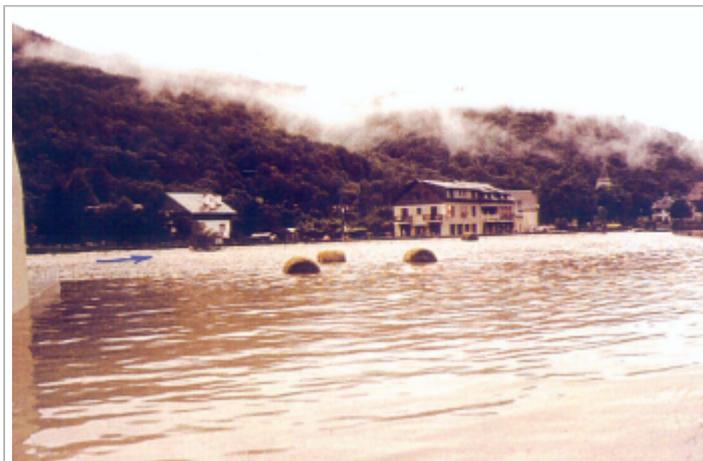
**5 Juillet 2001**Nature de l'inondation : **Débordement de cours d'eau**Altitude calculée de l'eau : **non déterminé**Nature du repère : **Photographie****Commentaires :** Photographie 1 : Vue depuis la rive droite vers la rive gauche et vers l'aval. La largeur du champ d'inondation est remarquable (peu de courant) - d'autant que le goulet de l'agglomération et du premier pont constitue une surcote. Source Y. Salle.
