Commune : **BORDERES-LOURON**Rivière : **La Neste du Louron****Le pont en aval de Bordères-Louron.****1** Repère(s) sur le site**GÉNÉRAL****Unité de gestion :** Garonne-Tarn-Lot**Code :** GTL_S_1003**Date de mise à jour :** 11/01/2018**Auteur :** SPC GTL

GÉNÉRAL**Code :** GTL_R_5075**Date de mise à jour :****Auteur :** SPC GTL

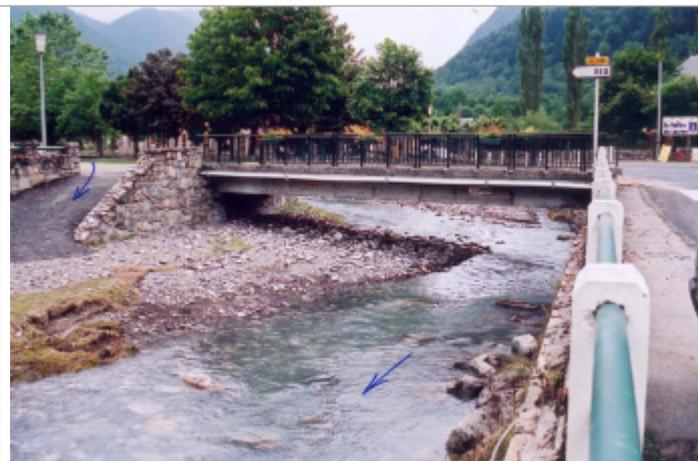
Photo du recensement d'origine. auteur photo : DIREN Midi-Pyrénées

Commentaires : Vue vers l'amont. Le pont présente un tirant d'air manifestement sous-dimensionné - d'autant qu'il survient après un coude de la Neste. De surcroît - un engrèvement s'est constitué sous le pont - limitant le passage des eaux à 1 - 90m au centre du chenal et à moins de 1 - 60m sur le côté droit (par rapport à l'axe de la rivière). La crue du 5 juillet a débordé des deux côtés du pont - en plus de l'inondation venant de l'amont et circulant tout au long du boulevard de rive droite - et qui s'est partiellement déversée par la rampe inclinée située à gauche de la photographie. Source: F. Gazelle.

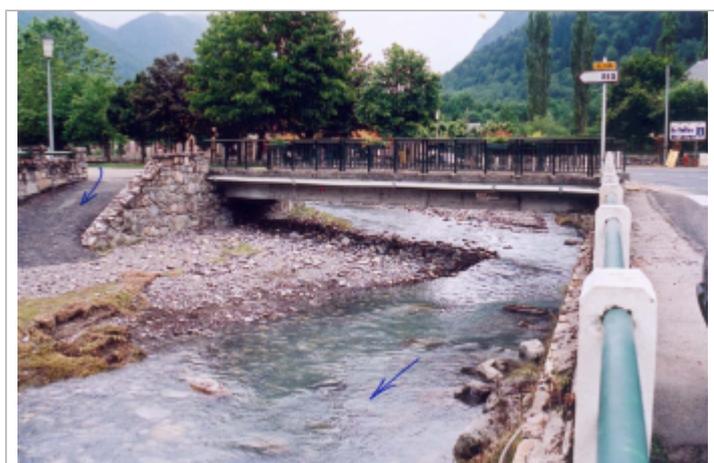
Photo du recensement d'origine. auteur photo : DIREN Midi-Pyrénées
