Commune : **BORDERES-LOURON**

Rivière : **La Neste du Louron**

Vues du pont de Médas- en aval de Bordères.

Code : GTL_S_986

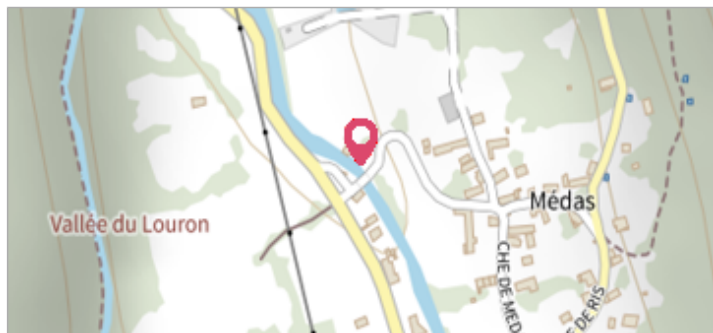
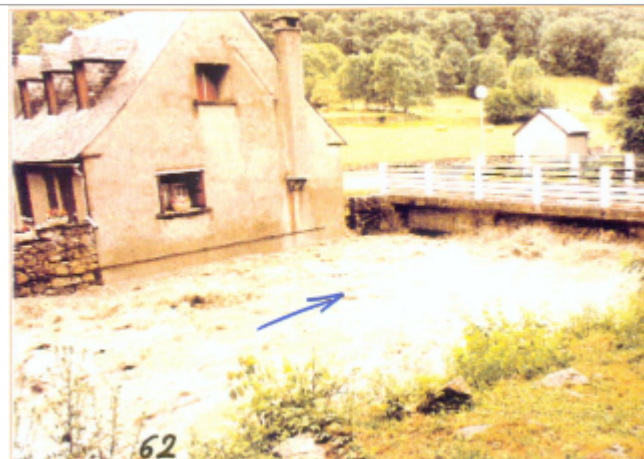
Photo du recensement d'origine. auteur photo : DIREN Midi-Pyrénées

Commentaires : La photographie 1: vue vers l'aval - prise à partir de la rive droite - montre que le pont est pratiquement en charge. La photographie 2: vue vers l'amont - prise du milieu du pont. Source: Y. Salle - publiées par l'Ecrivain Public - agen.

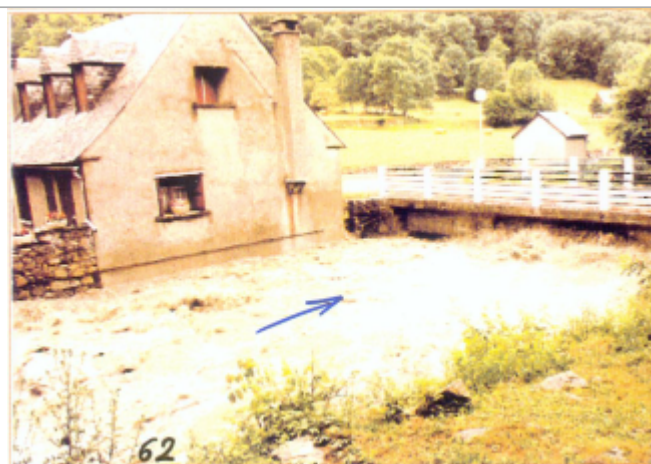
Photo du recensement d'origine. auteur photo : DIREN Midi-Pyrénées
