Commune : **ARREAU**Rivière : **La Neste****A la confluence des 2 Nestes****1** Repère(s) sur le site**GÉNÉRAL**

Code : GTL_S_658

SOURCE DE REPÉRAGE : LA CRUE DE LA NESTE DU 5 JUILLET 2001. RAPPORT TECHNIQUE ET PHOTOGRAPHIQUE. -

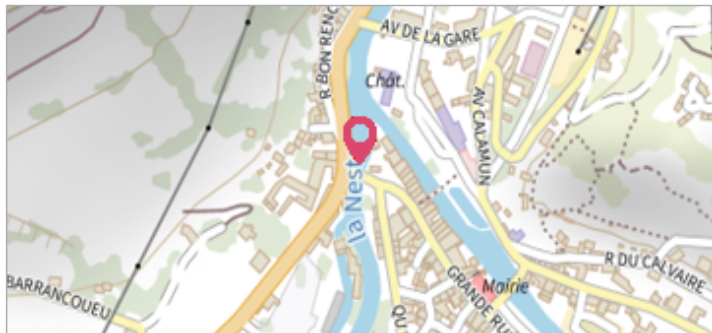
**5 Juillet 2001**Nature de l'inondation : **Débordement de cours d'eau**Altitude calculée de l'eau : **non déterminé**Nature du repère : **Repère normalisé (décret n°2005-233)****Commentaires** : Photographie 1: maison située à la confluence. La trace relevée montre une hauteur d'eau de 3 - 50m du côté de la rivière (aux 2/3 supérieurs de la petites fenêtre) - et de 1 - 80 m du côté de la place - à droite (et à l'intérieur de la maison).

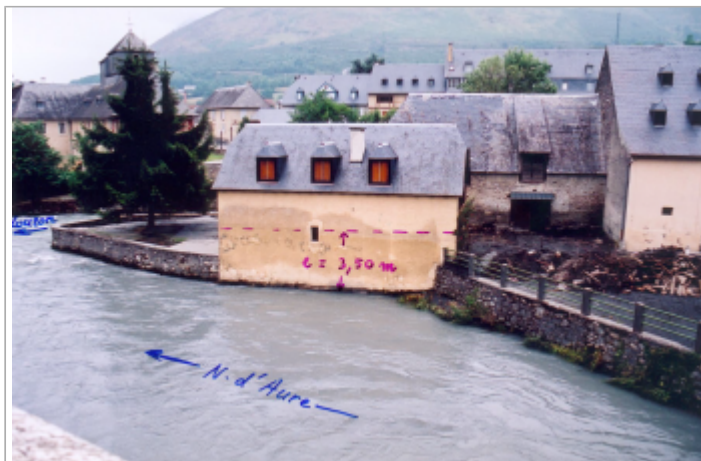
Photo du recensement d'origine. auteur photo : DIREN Midi-Pyrénées

Photographie 2: vers 9h30. La trace d'humidité sur les murs des maisons en rive droite montrent que le niveau a déjà baissé de 1m environ. Source: Objectif Plus.

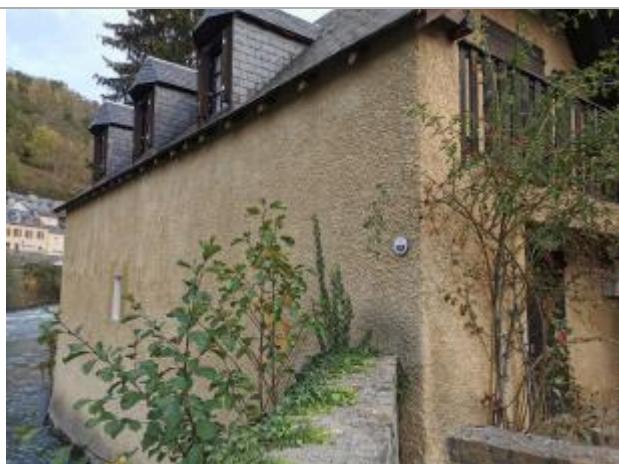
Positionnement du repère sur la face visible depuis la route et depuis la place surplombant la Neste.
