Commune : ARREAU

Rivière : La Neste

A la confluence des 2 Nestes

Unité de gestion : Garonne-Tarn-Lot**Code :** GTL_S_658**Date de mise à jour :** 25/08/2016**Auteur :** SPC GTL

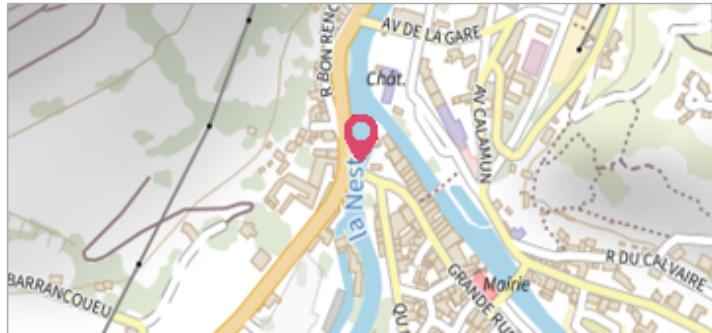
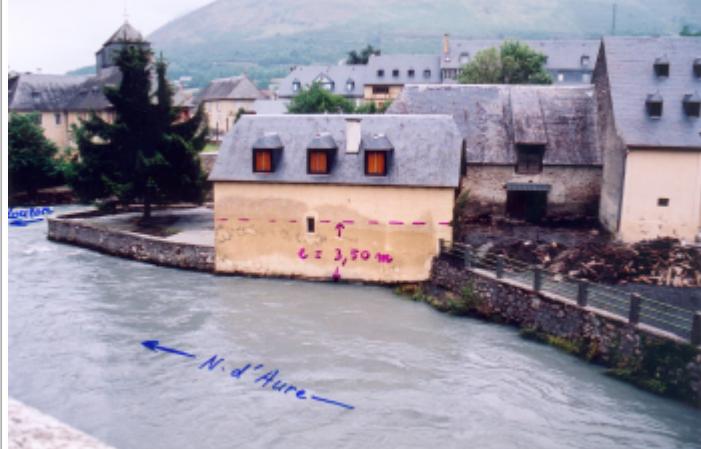
Photo du recensement d'origine. auteur photo : DIREN Midi-Pyrénées

Commentaires : Photographie 1: maison située à la confluence. La trace relevée montre une hauteur d'eau de 3 - 50m du côté de la rivière (aux 2/3 supérieurs de la petites fenêtre) - et de 1 - 80 m du côté de la place - à droite (et à l'intérieur de la maison).

Photographie 2: vers 9h30. La trace d'humidité sur les murs des maisons en rive droite montrent que le niveau a déjà baissé de 1m environ. Source: Objectif Plus.

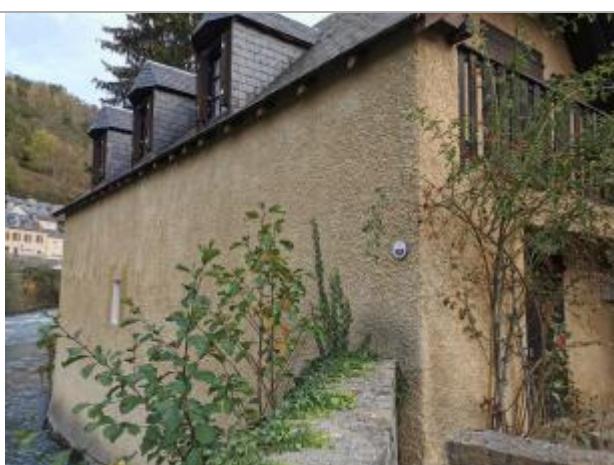
Positionnement du repère sur la face visible depuis la route et depuis la place surplombant la Neste.
