Commune : ARREAU

**Centre d'Arreau.**

Rivière : La Neste

**1** Repère(s) sur le site**GÉNÉRAL****Unité de gestion :** Garonne-Tarn-Lot**Date de mise à jour :** 11/01/2018**Code :** GTL\_S\_683**Auteur :** SPC GTL

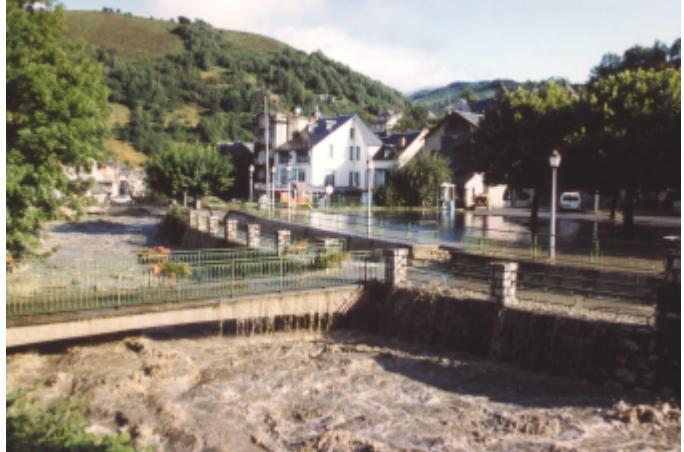
Photo du recensement d'origine. auteur photo : DIREN Midi-Pyrénées

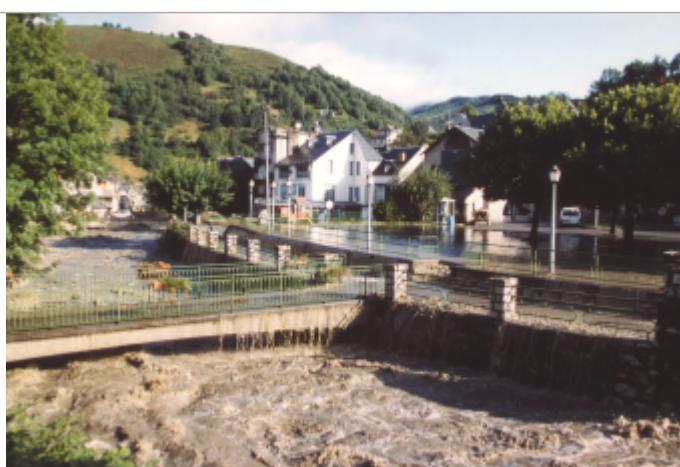
**Commentaires :** Vue vers l'aval - en tout début de décrue. Le petit pont qui relie le centre -Bourg à l'esplanade de rive droite présente un tirant d'air de l'ordre de 0 - 80m. Sa chaussée est pourtant inondée (sous faible épaisseur, les eaux retombent en cascade dans le lit de la Neste) - de même que toute l'esplanade - du fait de l'inondation par l'amont de la rive droite. Source: Objectif Plus.

Photo du recensement d'origine. auteur photo : DIREN Midi-Pyrénées
