Commune : ARREAU

Rivière : La Neste

## Pont de la Mairie sur la Neste de Louron.

### SOURCE DE REPÉRAGE : LA CRUE DE LA NESTE DU 5 JUILLET 2001. RAPPORT TECHNIQUE ET PHOTOGRAPHIQUE. -

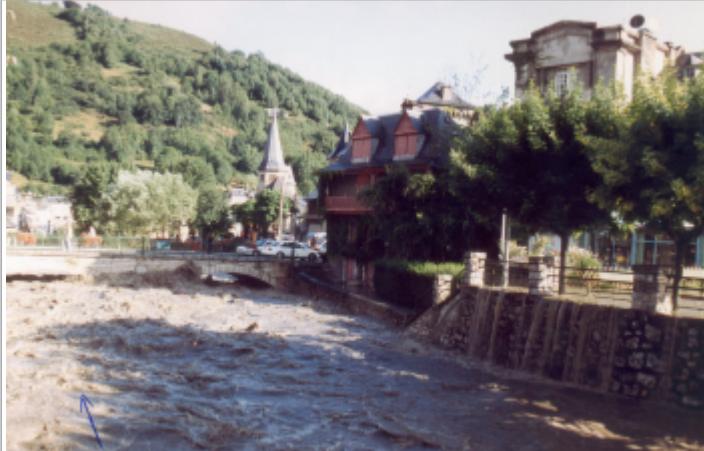
Crue du 05/07/2001

Photographie 2: pont de la Mairie (ou de la halle) - sur la Neste du Louron - en centre ville d'Arreau. La crue de juillet 2001 aurait atteint 1 - 60m à l'échelle - c'est-à-dire un niveau qui se situe entre les 2 plaques de 1937 (haut) et 1897.

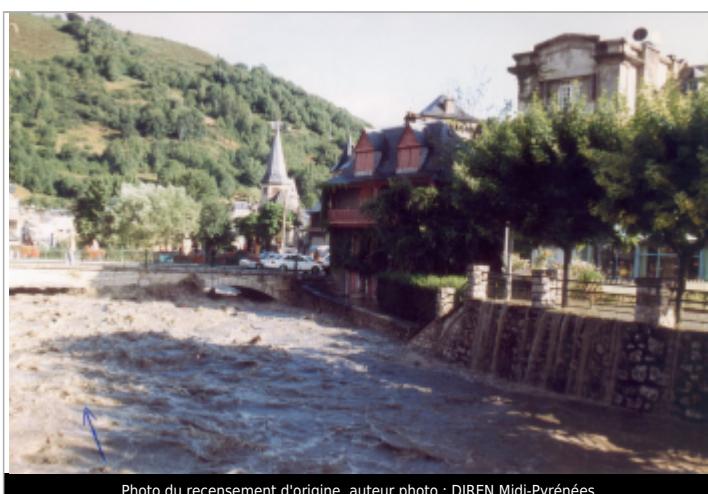
Photo du recensement d'origine. auteur photo : DIREN Midi-Pyrénées

Photographie 3 prise par l'observateur DDE vers 14h. La cote est voisine de 1,15m, mais la ligne d'eau est loin d'être plate. On ne peut malheureusement percevoir la trace du niveau maximal, mais il semble avoir dépassé 2m et la plaque de la crue de 1937.

La photographie 4 est prise du même en droit (vue vers l'amont); peut être devine-t-on la trace du maximum sur une partie du mur.
