Commune : **ARREAU**Rivière : **La Neste****Pont de la Mairie sur la Neste de Louron.****3** Repère(s) sur le site**GÉNÉRAL****Unité de gestion :** Garonne-Tarn-Lot**Code :** GTL_S_686**Date de mise à jour :** 11/01/2018**Auteur :** SPC GTL

Crue du 05/07/2001

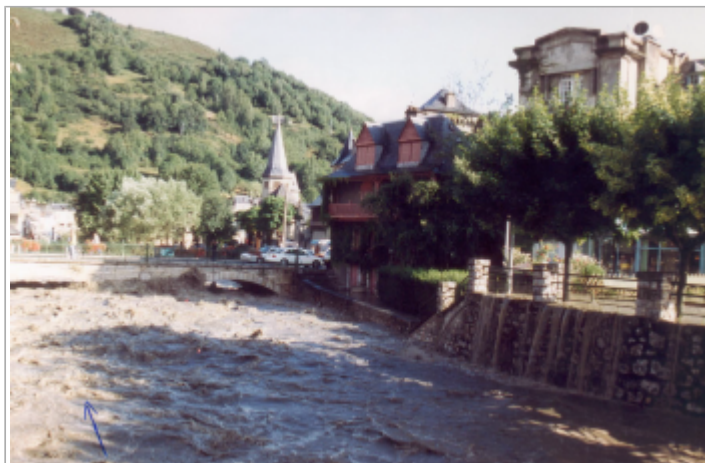
Commentaires : Photographie 1: vue en aval peu après le maximum. On remarque le déversement de l'esplanade - à droite - les eaux tombant en cascade du mur de soutènement (inondation par l'amont). On observe aussi que le pont de la mairie n'est pas loin de la mise en charge avec aveuglement des arches - et que le ressaut sur le parement amont (qui bloque le courant entre les 2 arches) est d'une hauteur telle qu'il y a pu avoir des déversement sur la chaussée lors du pic. Ces perturbations de la ligne d'eau ont peut être influencé la prise de pression du limnigraphe DIREN - qui est situé près du pont - en rive droite. Source: Objectif plus.

Photographie 2: pont de la Mairie (ou de la halle) - sur la Neste du Louron - en centre ville d'Arreau. La crue de juillet 2001 aurait atteint 1 - 60m à l'échelle - c'est-à-dire un niveau qui se situe entre les 2 plaques de 1937 (haut) et 1897.

Photographie 3 prise par l'observateur DDE vers 14h. La cote est voisine de 1,15m, mais la ligne d'eau est loin d'être plate. On ne peut malheureusement percevoir la trace du niveau maximal, mais il semble avoir dépassé 2m et la plaque de la crue de 1937.

La photographie 4 est prise du même en droit (vue vers l'amont); peut être devine-t-on la trace du maximum sur une partie du mur.
