Commune : **ARREAU**Rivière : **La Neste****Pont de la Mairie sur la Neste de Louron.****3** Repère(s) sur le site**GÉNÉRAL****Unité de gestion :** Garonne-Tarn-Lot**Code :** GTL\_S\_686**Date de mise à jour :** 11/01/2018**Auteur :** SPC GTL

Crue du 05/07/2001

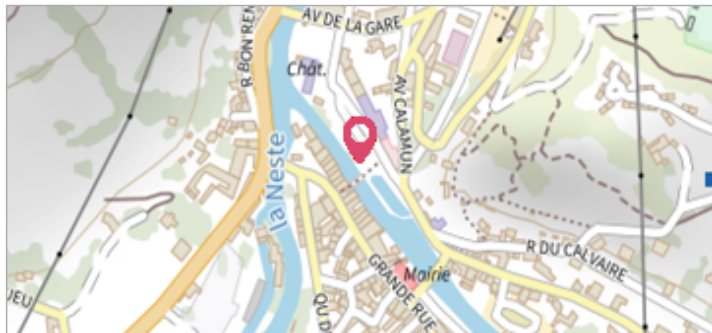
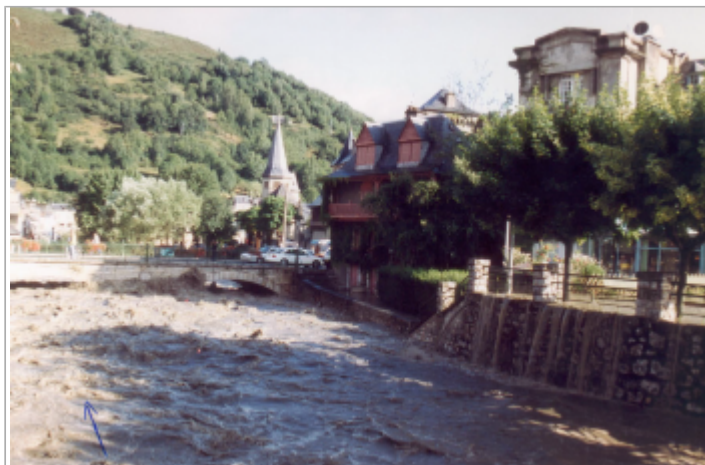
**Commentaires :** Photographie 1: vue en aval peu après le maximum. On remarque le déversement de l'esplanade - à droite - les eaux tombant en cascade du mur de soutènement (inondation par l'amont). On observe aussi que le pont de la mairie n'est pas loin de la mise en charge avec aveuglement des arches - et que le ressaut sur le parement amont (qui bloque le courant entre les 2 arches) est d'une hauteur telle qu'il y a pu avoir des déversement sur la chaussée lors du pic. Ces perturbations de la ligne d'eau ont peut être influencé la prise de pression du limnigraphe DIREN - qui est situé près du pont - en rive droite. Source: Objectif plus.

Photographie 2: pont de la Mairie (ou de la halle) - sur la Neste du Louron - en centre ville d'Arreau. La crue de juillet 2001 aurait atteint 1 - 60m à l'échelle - c'est-à-dire un niveau qui se situe entre les 2 plaques de 1937 (haut) et 1897.
