Commune : **ARREAU**Rivière : **La Neste****Pont de la Mairie sur la Neste de Louron.****3** Repère(s) sur le site**GÉNÉRAL****Unité de gestion :** Garonne-Tarn-Lot**Code :** GTL\_S\_686**Date de mise à jour :** 11/01/2018**Auteur :** SPC GTL

Crue du 05/07/2001

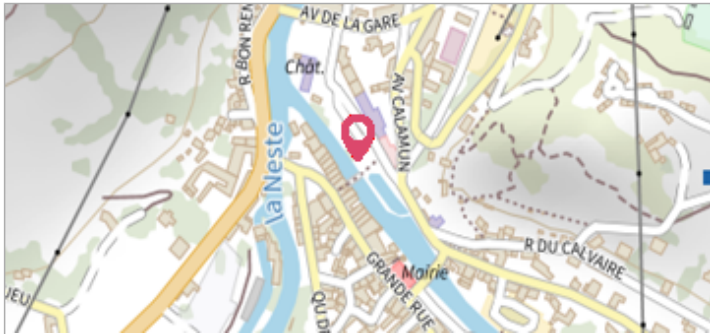
**Commentaires :** Photographie 1: vue en aval peu après le maximum. On remarque le déversement de l'esplanade - à droite - les eaux tombant en cascade du mur de soutènement (inondation par l'amont). On observe aussi que le pont de la mairie n'est pas loin de la mise en charge avec aveuglement des arches - et que le ressaut sur le parement amont (qui bloque le courant entre les 2 arches) est d'une hauteur telle qu'il y a pu avoir des déversement sur la chaussée lors du pic. Ces perturbations de la ligne d'eau ont peut être influencé la prise de pression du limnigraphe DIREN - qui est situé près du pont - en rive droite. Source: Objectif plus.

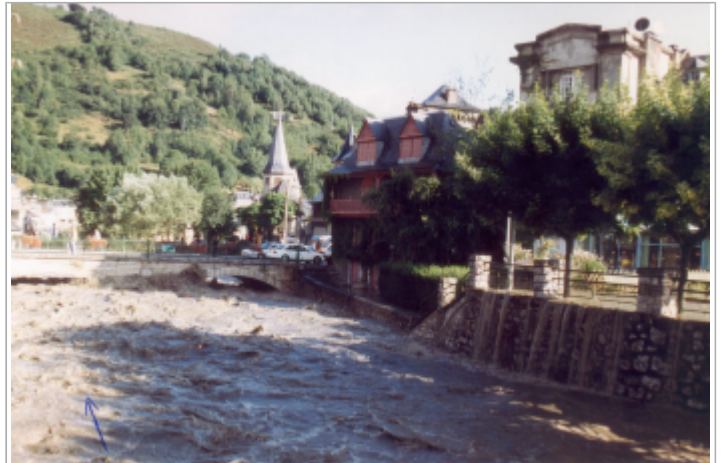
Photographie 2: pont de la Mairie (ou de la halle) - sur la Neste du Louron - en centre ville d'Arreau. La crue de juillet 2001 aurait atteint 1 - 60m à l'échelle - c'est-à-dire un niveau qui se situe entre les 2 plaques de 1937 (haut) et 1897.

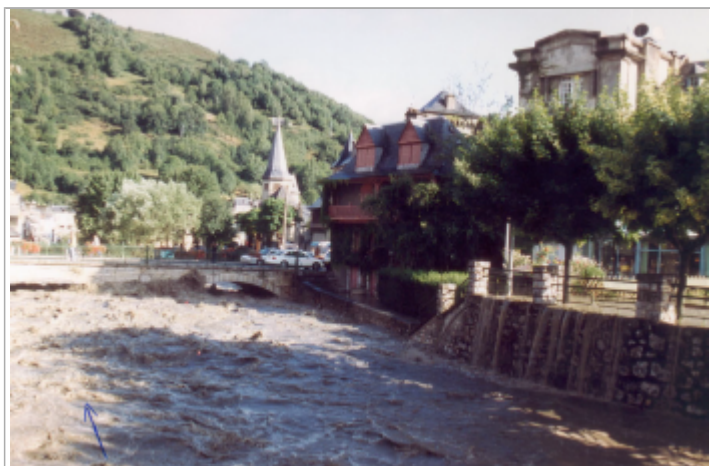
Photo du recensement d'origine. auteur photo : DIREN Midi-Pyrénées

**MARQUE****Maximum de l'inondation :** Oui**Visibilité :** Non**État du repère :** Disparu**Pérennité :** Aucune**Repère calculé :** Non**PHEC :** Non renseigné**SOURCE DE REPÉRAGE : LA CRUE DE LA NESTE DU 5 JUILLET 2001. RAPPORT TECHNIQUE ET PHOTOGRAPHIQUE. -****Type de repérage :** Campagne de terrain post-inondation**Organisme(s) :** DIREN Midi-Pyrénées**NIVELLEMENT D'ORIGINE****Méthode :** Non renseigné**Organisme :** Inconnu**Référence nivelée :** Autre type de référence**Système altimétrique :** NGF IGN 1969 (système normal)
