Commune : **ARREAU**Rivière : **La Neste****Pont de la mairie.****1** Repère(s) sur le site**GÉNÉRAL****Unité de gestion :** Garonne-Tarn-Lot**Code :** GTL_S_656**Date de mise à jour :** 25/08/2016**Auteur :** SPC GTL

GÉNÉRAL**Code :** GTL_R_5087**Date de mise à jour :****Auteur :** SPC GTL

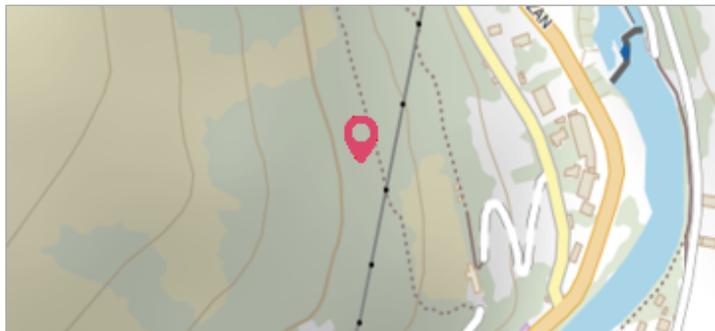
Photo du recensement d'origine. auteur photo : DIREN Midi-Pyrénées

**5 Juillet 2001**Altitude calculée de l'eau : **non déterminé**Nature de l'inondation : **Débordement de cours d'eau**Nature du repère : **Photographie**

Commentaires : Photographie1: prise vers 9h le 5 - vue vers l'amont - dont le bâtiment se voit à droite. L'aspect torrentiel est remarquable. On remarquera les traces d'humidité laissées sur le mur de gauche par le maximum - 2 ou 3 h auparavant. Photographie 2: vue prise le pont de la mairie (vue vers l'aval) vers 9h - montrant le flot torrentiel de la Neste de Louron. Le lit est à gauche de la photo - avec la passerelle dans le fond. Source: objectif Plus.
