Commune : **ARREAU**Rivière : **La Neste****Passerelle enjambant la Neste de Louron.****1** Repère(s) sur le site**GÉNÉRAL**

Code : GTL_S_677

SOURCE DE REPÉRAGE : LA CRUE DE LA NESTE DU 5 JUILLET 2001. RAPPORT TECHNIQUE ET PHOTOGRAPHIQUE. -

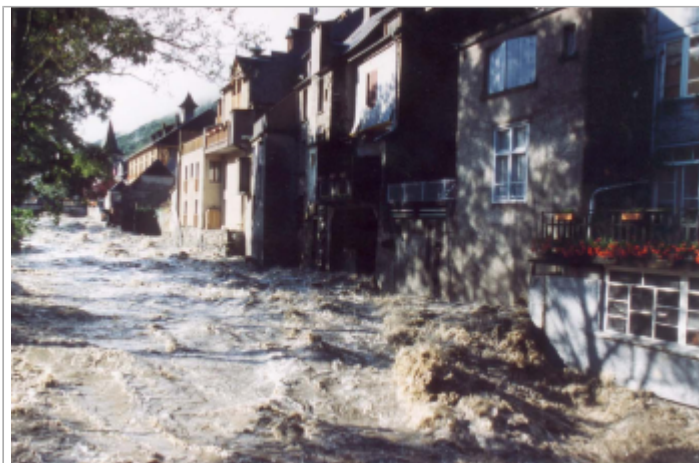
Photo du recensement d'origine. auteur photo : DIREN Midi-Pyrénées

Commentaires : Photographie 1: vue prise vers 8h30 - située entre le pont de la mairie et la confluence avec la Neste d'Aure. Le courant est extrêmement violent et la ligne d'eau sujette à des perturbations telles qu'il est difficile de fixer les niveaux atteints en deçà de l'échelle décimétrique dans le meilleur des cas. Source: Objectif Plus.

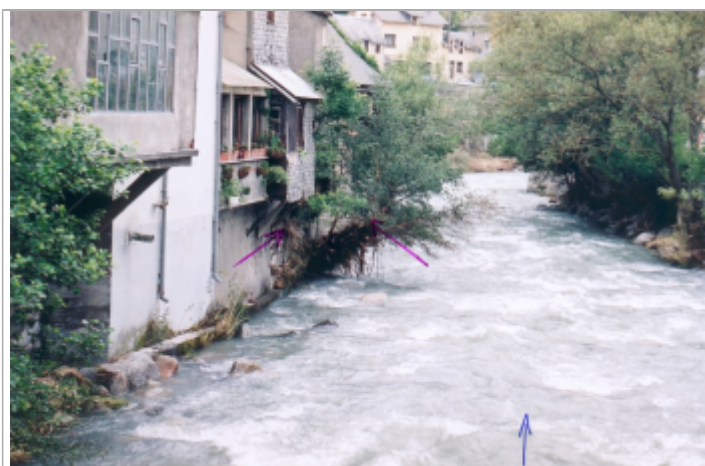
Photographie 2: Vue prise vers l'aval. Laissez végétales à 2m au-dessus de la ligne d'eau "normale".

Photo du recensement d'origine. auteur photo : DIREN Midi-Pyrénées
