Commune : **SARRANCOLIN**Rivière : **La Neste**

## Camping de Sarrancolin

Code : GTL\_S\_868

## 5 Juillet 2001

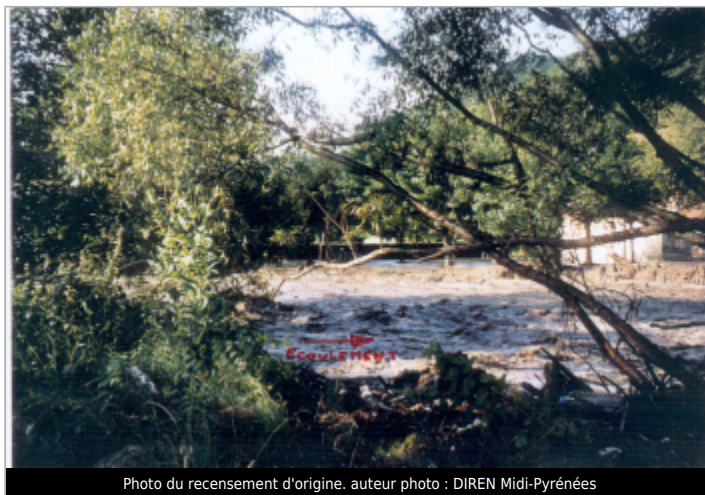
Photo du recensement d'origine. auteur photo : DIREN Midi-Pyrénées

**Commentaires** : Photographie 1: le camping pratiquement au moment du maximum de la crue. La photographie a été prise vers 10h par MM Hugand et Tommasino (RTM 65) à partir de la rive opposée. Le camping est largement inondé par l'amont - et les eaux regagnent le chenal par une chute d'un bon mètre. Photographie 2: même camping - vu sur place - et beaucoup plus accessible 2 heures plus tard - en décrue par eaux mortes. La trace du maximum est visible sur le mur à droite. Source: RTM 65.
