Commune : **SARRANCOLIN****Camping de Sarrancolin**Rivière : **La Neste****1**Repère(s) sur
le site**GÉNÉRAL****Unité de gestion :** Garonne-Tarn-Lot**Code :** GTL_S_868**Date de mise à jour :** 25/08/2016**Auteur :** SPC GTL

SOURCE DE REPÉRAGE : LA CRUE DE LA NESTE DU 5 JUILLET 2001. RAPPORT TECHNIQUE ET PHOTOGRAPHIQUE. -

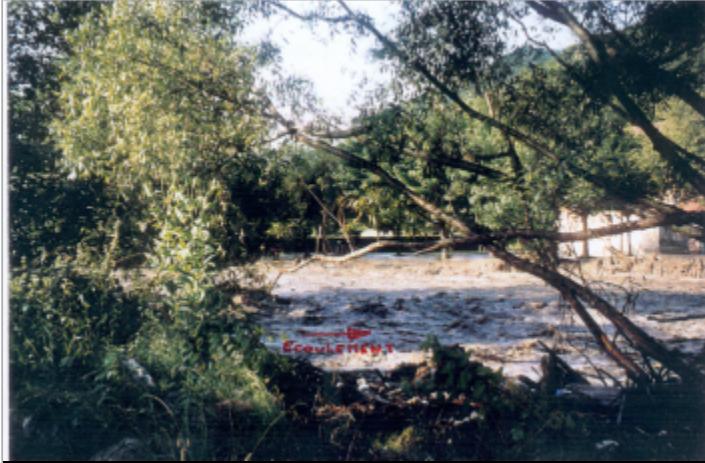
Photo du recensement d'origine. auteur photo : DIREN Midi-Pyrénées

**5 Juillet 2001**Nature de l'inondation : **Débordement de cours d'eau**Altitude calculée de l'eau : **non déterminé**Nature du repère : **Photographie**

Commentaires : Photographie 1: le camping pratiquement au moment du maximum de la crue. La photographie a été prise vers 10h par MM Hugand et Tommasino (RTM 65) à partir de la rive opposée. Le camping est largement inondé par l'amont - et les eaux regagnent le chenal par une chute d'un bon mètre. Photographie 2: même camping - vu sur place - et beaucoup plus accessible 2 heures plus tard - en décrue par eaux mortes. La trace du maximum est visible sur le mur à droite. Source: RTM 65.

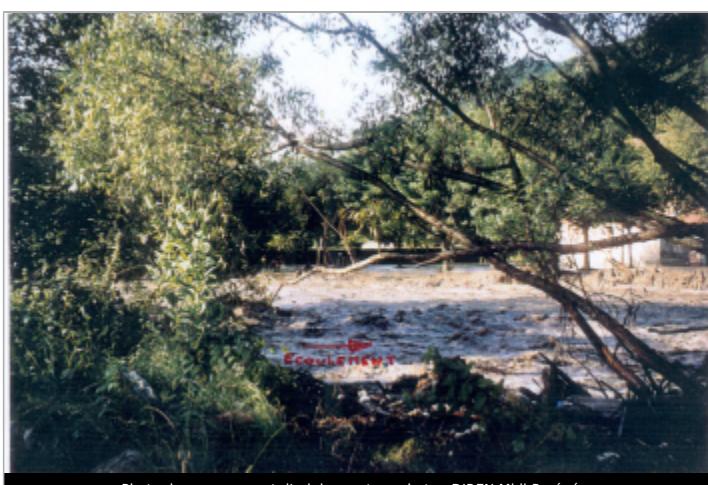
Photo du recensement d'origine. auteur photo : DIREN Midi-Pyrénées

MARQUE**Maximum de l'inondation :** Oui**Visibilité :** Non**État du repère :** Disparu**Pérennité :** Aucune**Repère calculé :** Non**PHEC :** Non renseigné
