Commune : **HECHES****Maisons en rive gauche.**Rivière : **La Neste****1**Repère(s) sur
le site**GÉNÉRAL****Unité de gestion :** Garonne-Tarn-Lot**Code :** GTL_S_834**Date de mise à jour :** 25/08/2016**Auteur :** SPC GTL

GÉNÉRAL**Code :** GTL_R_5098**Auteur :** SPC GTL**Date de mise à jour :**

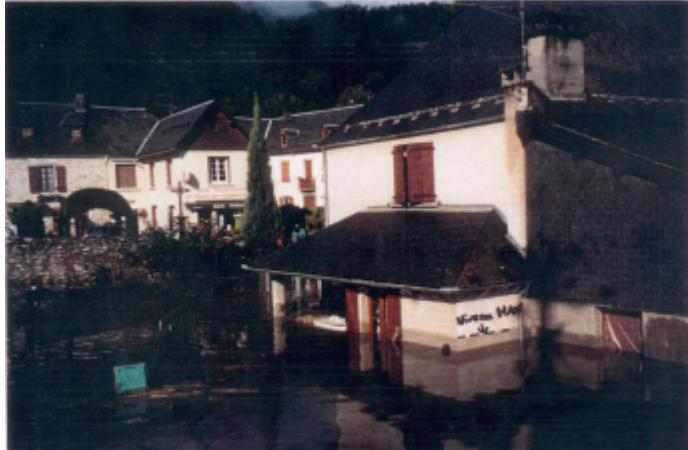
Photo du recensement d'origine. auteur photo : DIREN Midi-Pyrénées

**5 Juillet 2001**Nature de l'inondation : **Débordement de cours d'eau**Altitude calculée de l'eau : **non déterminé**Nature du repère : **Photographie****Commentaires :** Photographie 1: la maison située près du pont est encore bien inondée à 9h le 5 juillet - et garde la trace du niveau maximal.

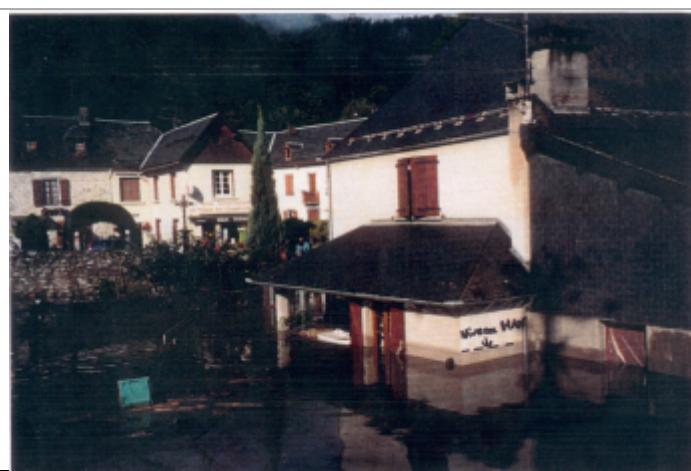
Photo du recensement d'origine. auteur photo : DIREN Midi-Pyrénées

Photographie 2: la décrue est très prononcée à 17 h le 5, mais cette maison conserve une très nette ligne d'humidité en rapport avec le maximum du matin. Source: RTM 65.
