Commune : **HECHES**Rivière : **La Neste****1** Repère(s) sur le site**GÉNÉRAL****Unité de gestion :** Garonne-Tarn-Lot**Code :** GTL_S_837**Date de mise à jour :** 25/08/2016**Auteur :** SPC GTL

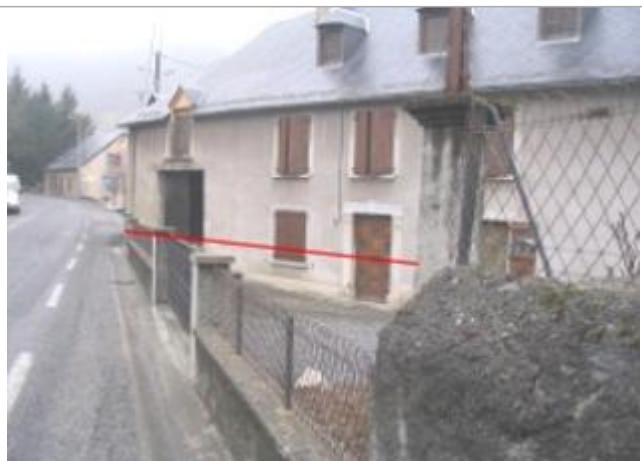
Photo du recensement d'origine. auteur photo : GEOSPHAIR

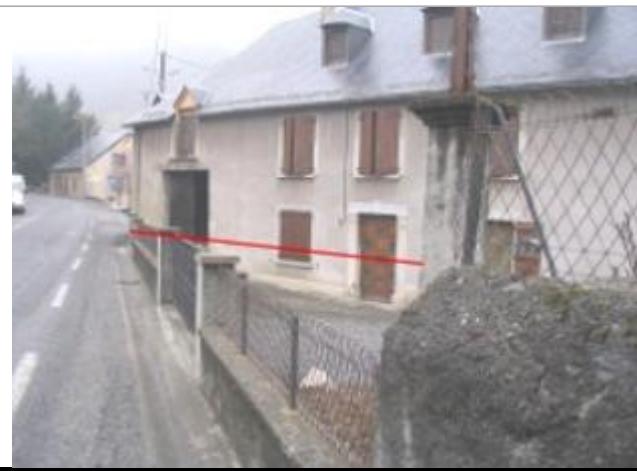
**5 Juillet 2001**Nature de l'inondation : **Débordement de cours d'eau****Altitude calculée de l'eau :** **non déterminé****Nature du repère :** **Non renseigné****Commentaires :** Il y avait 1 - 50m d'eau à l'intérieur de la maison. L'eau a traversé la route au plus fort de la crue. La rupture du mur mitoyen situé au fond du jardin a permis à l'eau d'entrer. Il n'y avait jamais eu d'eau dans la maison avant cet événement. Source: PPR - CACG.**GÉNÉRAL****Code :** GTL_R_5156**Auteur :** SPC GTL**Date de mise à jour :**

MARQUE**Maximum de l'inondation :** Oui**Visibilité :** Non**État du repère :** Disparu**Pérennité :** Aucune**Repère calculé :** Non**PHEC :** Non

Photo du recensement d'origine. auteur photo : GEOSPHAIR
