Commune : **LORTET**Rivière : **La Neste****Aire de pique-nique sur la D78, à la sortie du village en direction de Bazus-Neste****1**

**GÉNÉRAL****Unité de gestion :** Garonne-Tarn-Lot**Code :** GTL\_S\_934**Date de mise à jour :** 12/01/2018**Auteur :** SPC GTL

**SOURCE DE REPÉRAGE : LA CRUE DE LA NESTE DU 5 JUILLET 2001. RAPPORT TECHNIQUE ET PHOTOGRAPHIQUE. -**

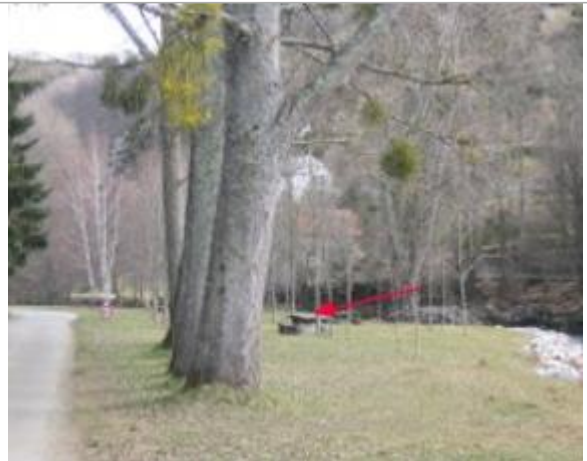
Photo du recensement d'origine. auteur photo : GEOSPHAIR

**Commentaires :** Selon le témoignage recueilli - l'eau a atteint en 2001 ou 1982 un niveau supérieur à celui du plateau des tables de l'aire de Pique nique. La route a été coupée et emportée en amont de l'aire. L'ancien moulin (bâtiment que l'on devine en arrière plan sur la photographie) situé en rive droite de la Neste - légèrement en aval par rapport à l'aire de pique nique n'a jusqu'à présent jamais inondé. Source: PPR Neste - CACG.

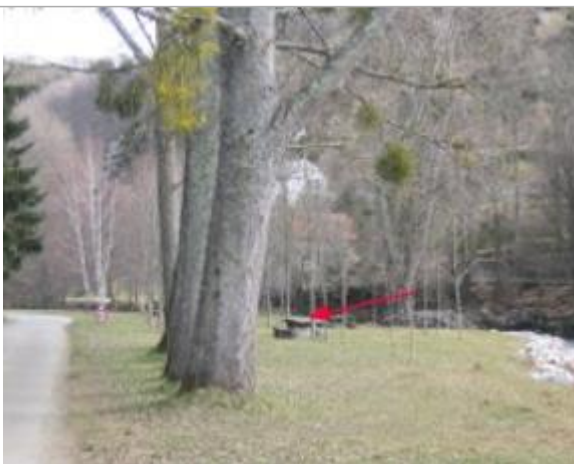
**MARQUE****Maximum de l'inondation :** Oui**Visibilité :** Non**État du repère :** Disparu**Pérennité :** Aucune**Repère calculé :** Non**PHEC :** Non

Photo du recensement d'origine. auteur photo : GEOSPHAIR
