Commune : **BETAILLE**

Rivière : **Le Palsou**

A Bétaille en face de l'école.

Code : GTL_S_6266

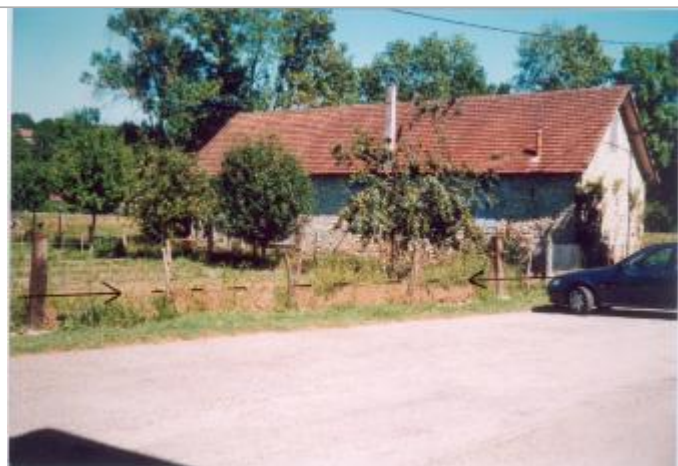
Code : GTL_R_5191

Nature du repère : **Laisse d'inondation**

Commentaires : La crue a déposé des débris dans le grillage (tirets). A cet endroit - la route a été submergée d'une quarantaine de centimètres environ. Photographie prise le 13/08/2001.

Photo du recensement d'origine. auteur photo : Klaus MARONNA

État du repère : Disparu
