Commune : **BETAILLE**Rivière : **Le Palsou**

A Bétaille en face de l'école.

Unité de gestion : Lot
Code : GTL_S_6266
Auteur : SPC GTL

SOURCE DE REPÉRAGE : LA CRUE DU 06/07/2001 DU PALSOU- DE LA SOURDOIRE ET DE LA TOURMENTE- RECUEIL PHOTOGRAPHIQUE. -

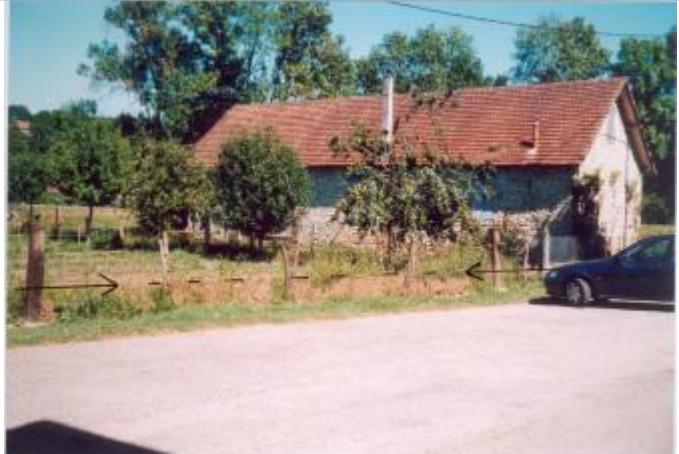
Photo du recensement d'origine. auteur photo : Klaus MARONNA

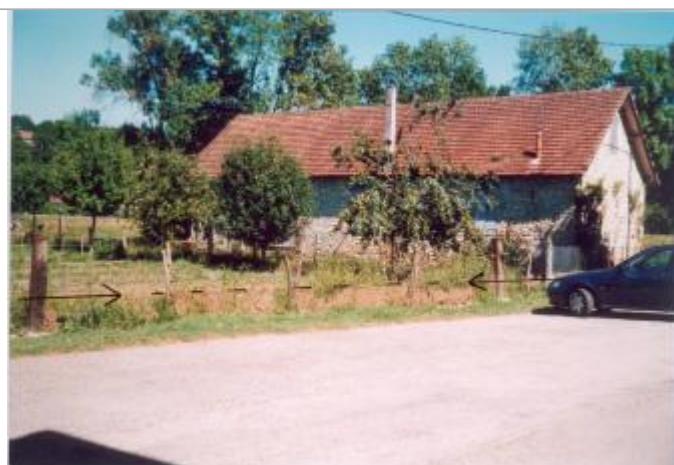
Nature de l'inondation : **Débordement de cours d'eau**Altitude calculée de l'eau : **non déterminé**Nature du repère : **Laisse d'inondation**

Commentaires : La crue a déposé des débris dans le grillage (tirets). A cet endroit - la route a été submergée d'une quarantaine de centimètres environ. Photographie prise le 13/08/2001.

Photo du recensement d'origine. auteur photo : Klaus MARONNA
