Commune : **BETAILLE**Rivière : **Le Palsou**

## A l'école de Bétaille.

**Unité de gestion :** Lot  
**Code :** GTL\_S\_6264  
**Auteur :** SPC GTL

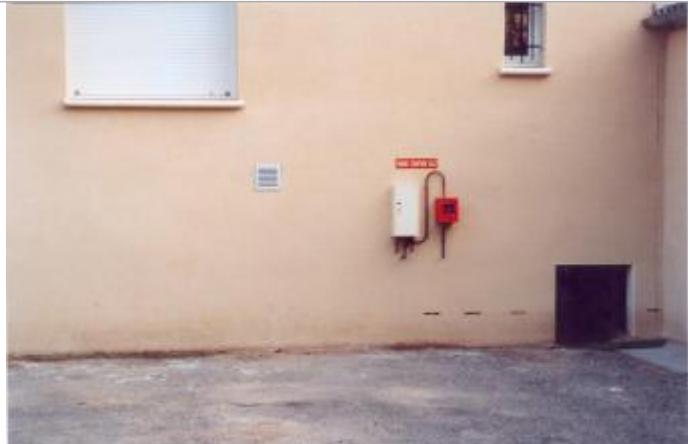
Photo du recensement d'origine. auteur photo : Klaus MARONNA

Nature de l'inondation : **Débordement de cours d'eau**Altitude calculée de l'eau : **non déterminé**Nature du repère : **Laisse d'inondation**

**Commentaires :** Vue dans la cour de l'école. On distingue une trace d'humidité nette (tirets) qui est à 0 - 45m du sol - au niveau du montant gauche du portillon. Photographie prise le 14/07/2001.

**Maximum de l'inondation :** Oui  
**Visibilité :** Non      **État du repère :** Disparu  
**Pérennité :** Aucune      **Repère calculé :** Non  
**PHEC :** Non renseigné
