Commune : **BETAILLE**

Rivière : **Le Palsou**

Unité de gestion : Lot
 Code : GTL_S_6263 Date de mise à jour : 26/08/2016
 Auteur : SPC GTL

Code : GTL_R_5193 Date de mise à jour : 02/09/2019
 Auteur : SPC GTL

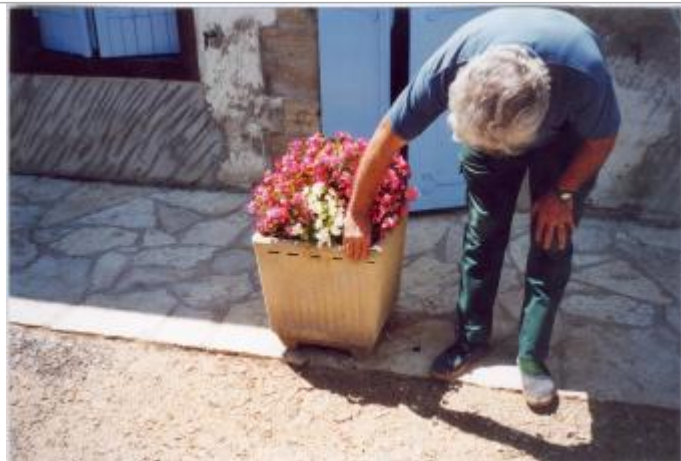
Photo du recensement d'origine. auteur photo : Klaus MARONNA

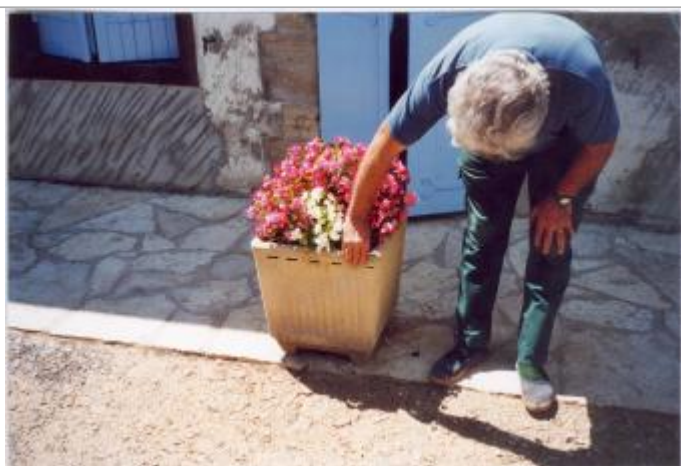
Commentaires : L'occupant de la maison indique le niveau atteint par la crue (tirets). A cet endroit - la hauteur de submersion a atteint 0 - 45m. Photographie prise le 16/07/2001.

Maximum de l'inondation : Oui
 Visibilité : Non État du repère : Disparu
 Pérennité : Aucune Repère calculé : Non
 PHEC : Non renseigné

Photo du recensement d'origine. auteur photo : Klaus MARONNA
