Commune : **BETAILLE**Rivière : **Le Palsou**

## Quartier de la gare.

**Unité de gestion :** Lot  
**Code :** GTL\_S\_6272  
**Auteur :** SPC GTL

**SOURCE DE REPÉRAGE : LA CRUE DU 06/07/2001 DU PALSOU- DE LA SOURDOIRE ET DE LA TOURMENTE- RECUEIL PHOTOGRAPHIQUE. -**

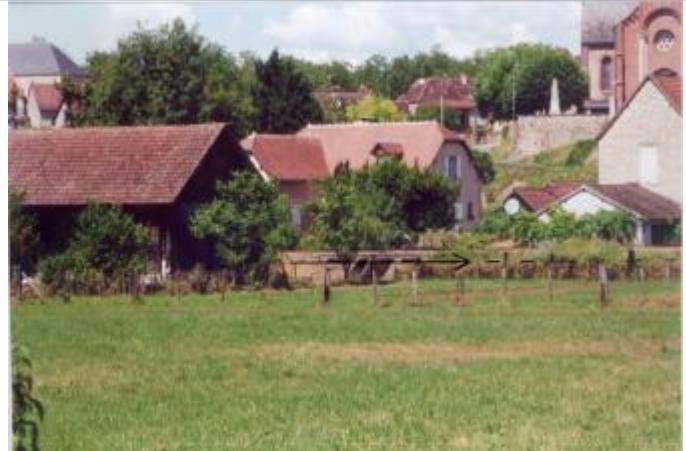
Photo du recensement d'origine. auteur photo : Klaus MARONNA

**Commentaires :** Vue du quartier de la gare vers le centre du village. La crue a laissé des débris sur le remblai de la voie ferrée (tirets. Photographie prise le 19/07/2001.

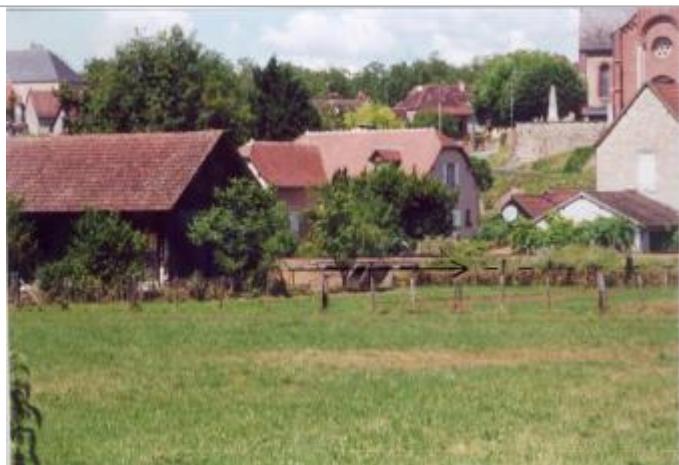
**Maximum de l'inondation :** Oui  
**Visibilité :** Non      **État du repère :** Disparu  
**Pérennité :** Non renseigné      **Repère calculé :** Non  
**PHEC :** Non renseigné

Photo du recensement d'origine. auteur photo : Klaus MARONNA
