Commune : **BRANCEILLES**

Rivière : **La Sourdoire**

**A Bonneval- à 4 km en amont de Vayrac.**

**Unité de gestion :** Gironde-Adour-Dordogne  
**Code :** GTL\_S\_6236 **Date de mise à jour :** 26/08/2016  
**Auteur :** SPC GTL

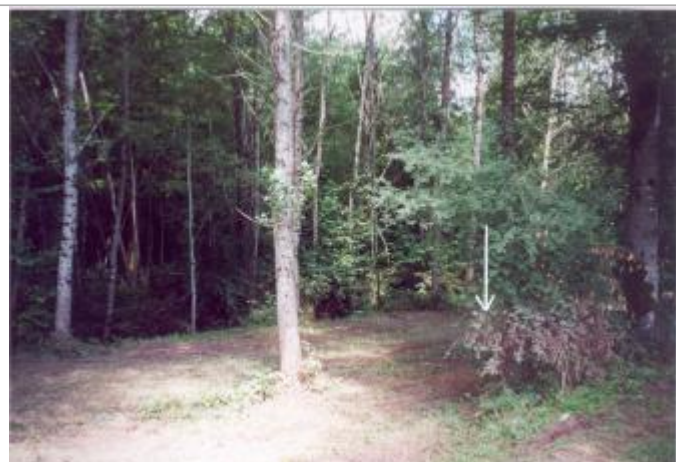
**Commentaires :** Vue depuis le pont de Bonneval vers l'amont et sur la rive gauche. La crue a laissé à 1 - 20m du sol une trace de boue relativement nette sur la végétation (flèche). Photographie prise le 16/07/2001.

**Maximum de l'inondation :** Oui  
**Visibilité :** Non **État du repère :** Disparu  
**Pérennité :** Aucune **Repère calculé :** Non  
**PHEC :** Non renseigné

Photo du recensement d'origine. auteur photo : Klaus MARONNA
