Commune : **LA CHAPELLE-AUX-SAINTS**

Rivière : **La Sourdoire**

Code : GTL_S_6255

Code : GTL_R_5198

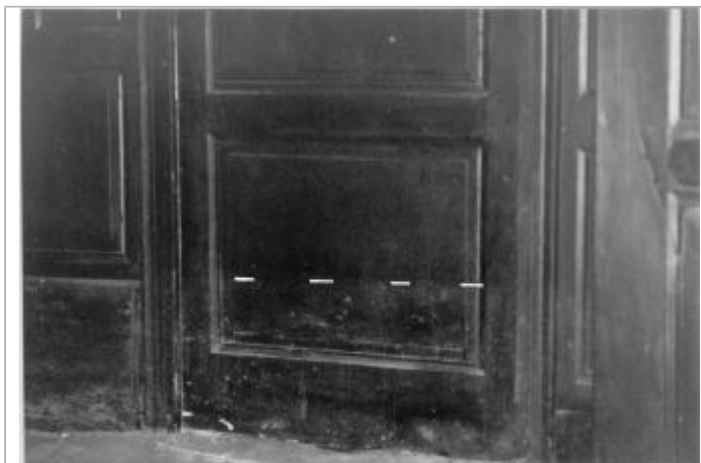
Photo du recensement d'origine. auteur photo : Klaus MARONNA

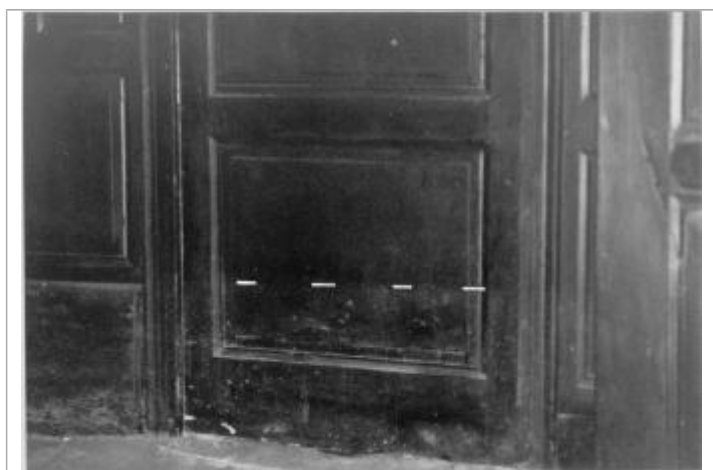
Commentaires : Vue à l'intérieur de l'église. La crue a laissé une trace de boue nette - à 0 - 35m du sol (tirets). Photographie prise le 12/08/2001.

Photo du recensement d'origine. auteur photo : Klaus MARONNA
