Commune : **VAYRAC**

Rivière : **La Sourdoire**

## En bordure de la D 703- à la sortie de vayrac.

**SOURCE DE REPÉRAGE : LA CRUE DU 06/07/2001 DU PALSOU- DE LA SOURDOIRE ET DE LA TOURMENTE- RECUEIL PHOTOGRAPHIQUE. -**

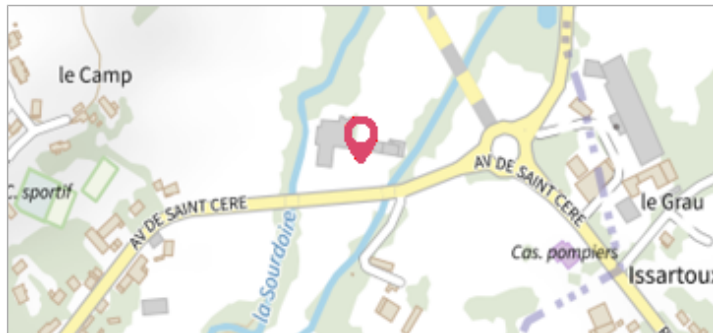
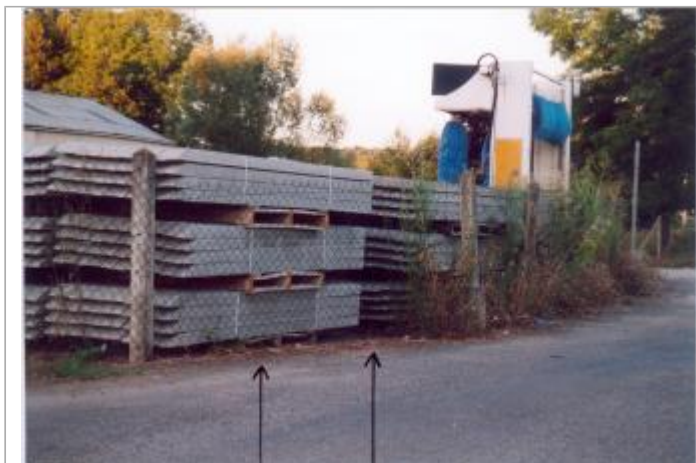
Photo du recensement d'origine. auteur photo : Klaus MARONNA

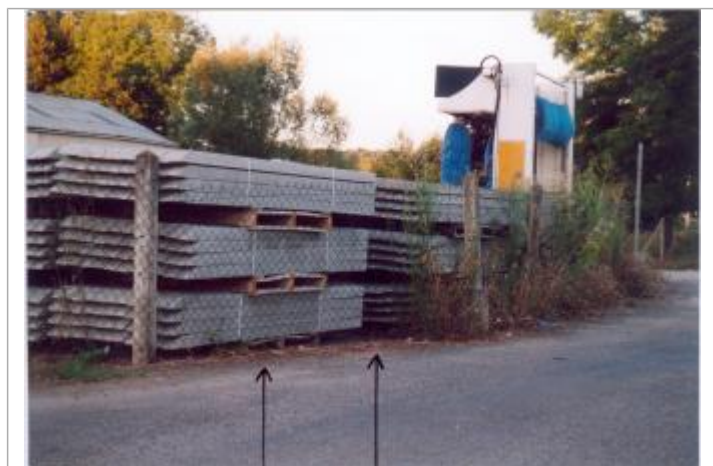
Nature du repère : **Laisse d'inondation**

**Commentaires :** Vue sur une installation industrielle à côté de la superette Spar. Les débris d'inondation dans le grillage témoignent d'une hauteur de submersion faible - de l'ordre de quelques centimètres (flèches). La superette est davantage remblayée et elle n'a pas été touchée par l'inondation. Photographie prise le 12/08/2001.

Photo du recensement d'origine. auteur photo : Klaus MARONNA
