Commune : **VAYRAC****En bordure de la D 703- à la sortie de vayrac.**Rivière : **La Sourdoire****1**Repère(s) sur
le site**GÉNÉRAL**

Unité de gestion : Lot
Code : GTL_S_6239
Auteur : SPC GTL

**6 Juillet 2001**Nature de l'inondation : **Débordement de cours d'eau**Altitude calculée de l'eau : **non déterminé**Nature du repère : **Laisse d'inondation**

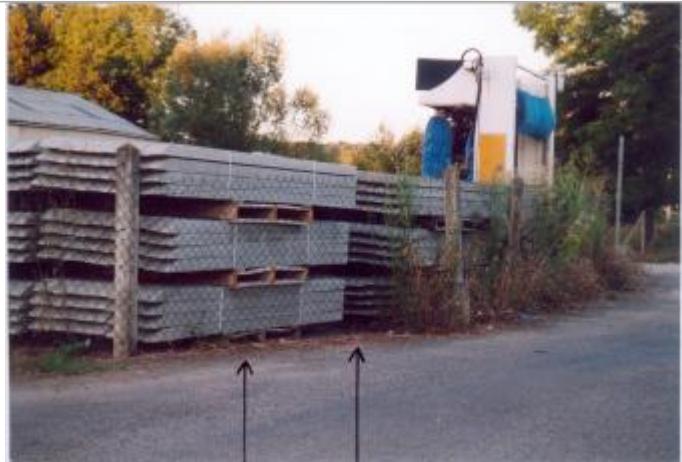
Photo du recensement d'origine. auteur photo : Klaus MARONNA

Commentaires : Vue sur une installation industrielle à côté de la supérette Spar. Les débris d'inondation dans le grillage témoignent d'une hauteur de submersion faible - de l'ordre de quelques centimètres (flèches). La supérette est davantage remblayée et elle n'a pas été touchée par l'inondation. Photographie prise le 12/08/2001.

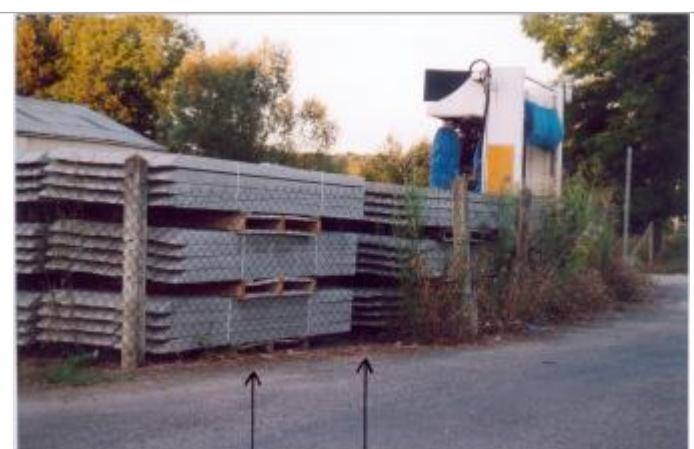
Photo du recensement d'origine. auteur photo : Klaus MARONNA

Maximum de l'inondation : Oui
Visibilité : Non **État du repère :** Disparu
Pérennité : Aucune **Repère calculé :** Non
PHEC : Non renseigné
