Commune : **VAYRAC****Rue du chemin creux**Rivière : **La Sourdoire****1** Repère(s) sur le site**GÉNÉRAL****Unité de gestion :** Lot**Code :** GTL_S_6232**Auteur :** SPC GTL**Date de mise à jour :** 13/11/2017

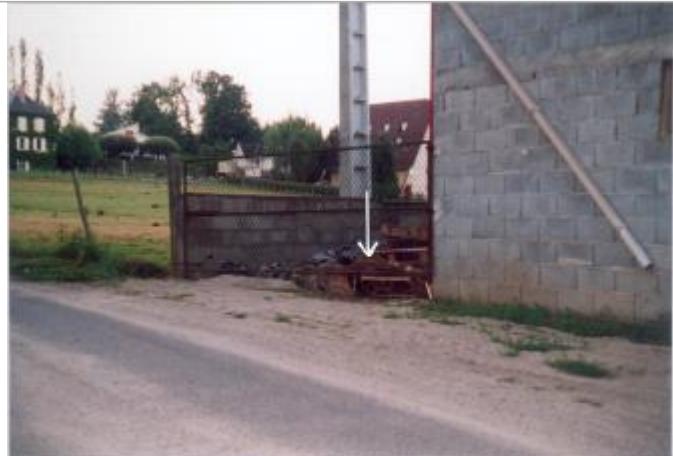
Photo du recensement d'origine. auteur photo : Klaus MARONNA

**6 Juillet 2001**Nature de l'inondation : **Débordement de cours d'eau**Altitude calculée de l'eau : **non déterminé**Nature du repère : **Laisse d'inondation****Commentaires :** Vue en direction de la gendarmerie. La crue a déposé des débris dans le grillage à 0 - 45 m du sol (flèche). Photographie prise le 12/08/2001.**GÉNÉRAL****Code :** GTL_R_5203**Auteur :** SPC GTL**Date de mise à jour :**

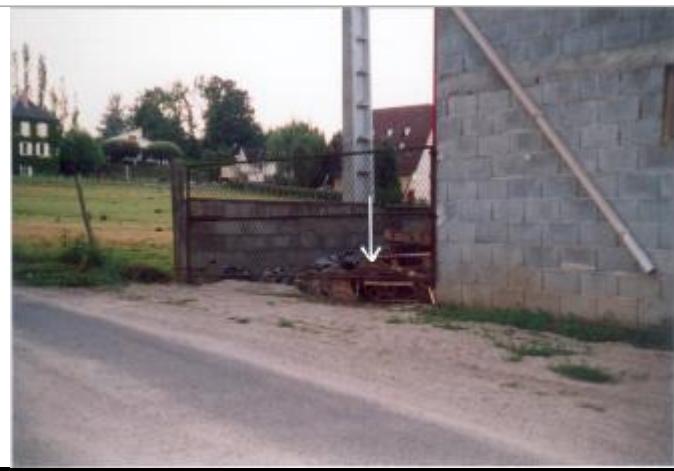
MARQUE**Maximum de l'inondation :** Oui**Visibilité :** Non**État du repère :** Disparu**Pérennité :** Aucune**Repère calculé :** Non**PHEC :** Non renseigné**SOURCE DE REPÉRAGE : LA CRUE DU 06/07/2001 DU PALSOU- DE LA SOURDOIRE ET DE LA TOURMENTE- RECUEIL PHOTOGRAPHIQUE. -****Type de repérage :** Campagne de terrain post-inondation
Organisme : Bureau d'études**NIVELLEMENT D'ORIGINE****Méthode :** Non renseigné**Organisme :** Inconnu**Référence nivélée :** Autre type de référence**Système altimétrique :** NGF IGN 1969 (système normal)

Photo du recensement d'origine. auteur photo : Klaus MARONNA
