Commune : **VAYRAC**

## Entre les Cambous et le centre du bourg.

Rivière : **La Sourdoire****1**

## 6 Juillet 2001

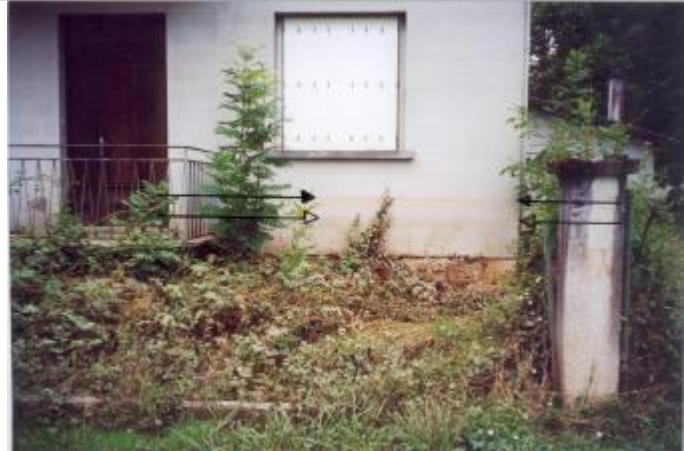
Photo du recensement d'origine. auteur photo : Klaus MARONNA

**Commentaires :** Cette maison porte des laisses de deux crues. Le trait supérieur (flèches pleines) témoigne de la crue du 21/09/1992 et le trait inférieur (flèches creuses) indique le niveau atteint par la crue du 06/07/2001. 0 - 20m environ séparent ces 2 traits. Photographie prise le 13/07/2001.

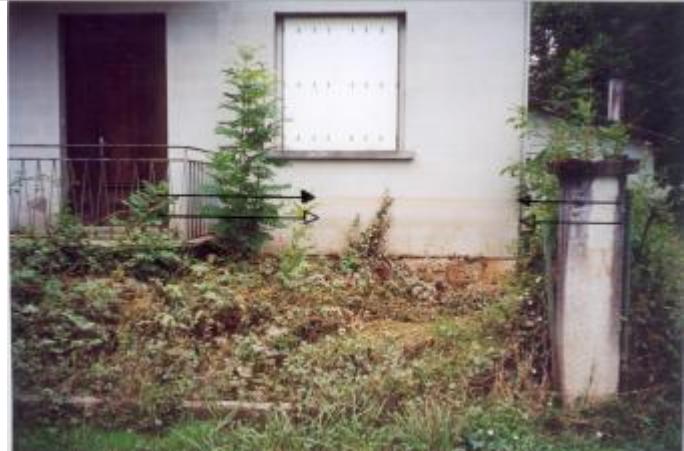
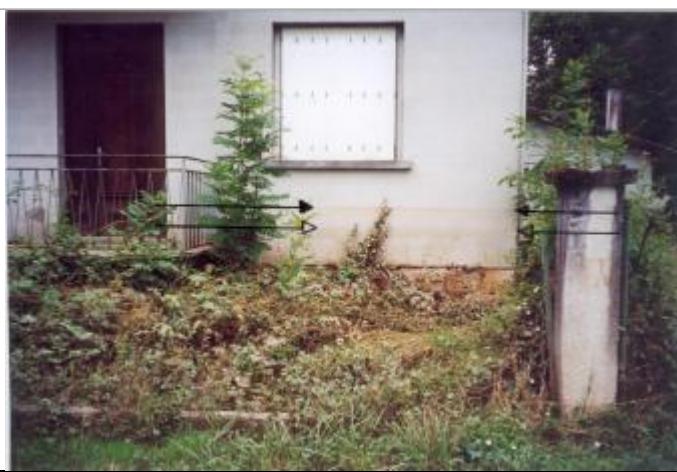
Photo du recensement d'origine. auteur photo : Klaus MARONNA
