Commune : **VAYRAC****Sur la route d'accès à Bourdarou.**Rivière : **La Sourdoire****1**

**GÉNÉRAL****Unité de gestion :** Lot**Code :** GTL\_S\_6226**Auteur :** SPC GTL**Date de mise à jour :** 26/08/2016

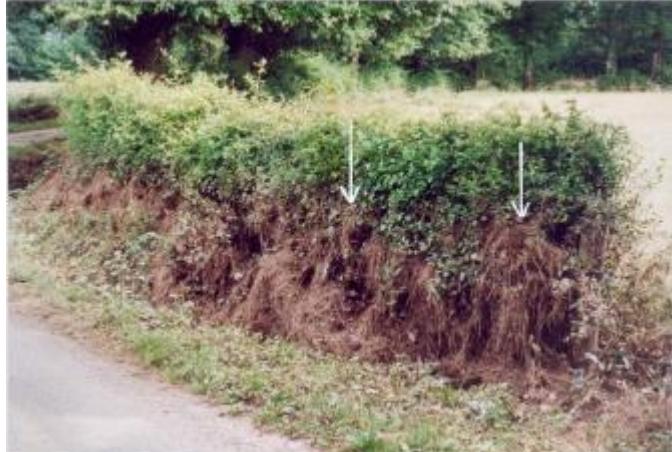
Photo du recensement d'origine. auteur photo : Klaus MARONNA

**6 Juillet 2001**Nature de l'inondation : **Débordement de cours d'eau****Altitude calculée de l'eau :** **non déterminé****Nature du repère :** **Laisse d'inondation****Commentaires :** Vue vers le Sud en direction de Bourdarou. La crue a déposé des débris dans la haie - à 0 - 80 m au-dessus du sol (flèches). Photographie prise le 13/07/2001.**GÉNÉRAL****Code :** GTL\_R\_5205**Auteur :** SPC GTL**Date de mise à jour :**

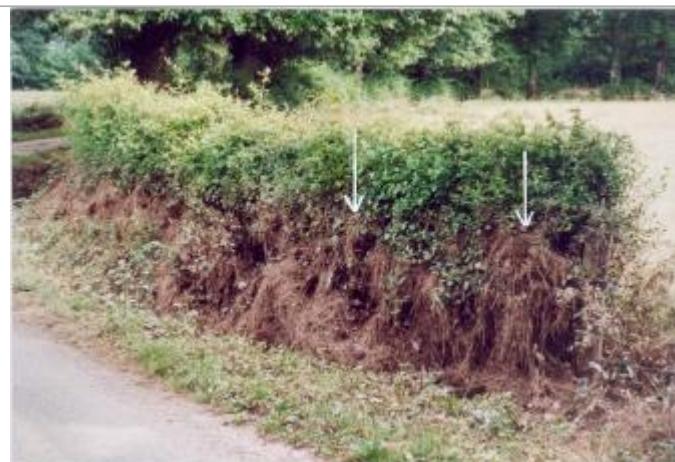
Photo du recensement d'origine. auteur photo : Klaus MARONNA
