Commune : **VAYRAC****A Bourdarou- 1-5 km de Vayrac.**Rivière : **La Sourdoire****1** Repère(s) sur le site**GÉNÉRAL**

Unité de gestion : Lot
Code : GTL_S_6242
Auteur : SPC GTL

Code : GTL_R_5207
Auteur : SPC GTL

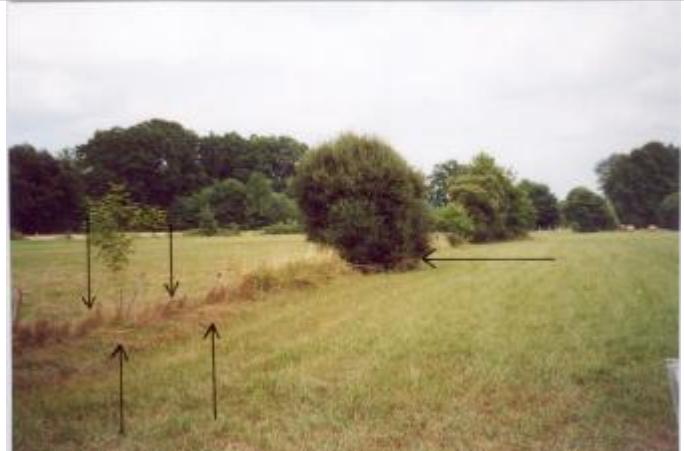
Photo du recensement d'origine. auteur photo : Klaus MARONNA

Commentaires : Vue de Bourdarou en direction de Bétaille. La crue a déposé des débris dans le grillage (flèches descendantes) et l'herbe couchée (flèches montantes) témoigne du sens du courant. Sur la face de la haie qui était opposée au sens du courant la crue a laissé une trace de boue (flèche horizontale). Photographie prise le 13/07/2001.

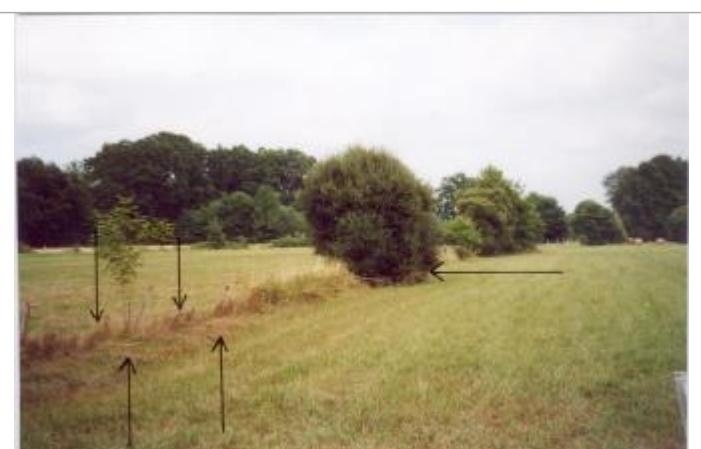
Photo du recensement d'origine. auteur photo : Klaus MARONNA
