Commune : **VAYRAC**Rivière : **La Sourdoire****A Bourdarou- 1-5 km de Vayrac.****1** Repère(s) sur le site**GÉNÉRAL**

Code : GTL_S_6242

Code : GTL_R_5207

SOURCE DE REPÉRAGE : LA CRUE DU 06/07/2001 DU PALSOU- DE LA SOURDOIRE ET DE LA TOURMENTE- RECUEIL PHOTOGRAPHIQUE. -

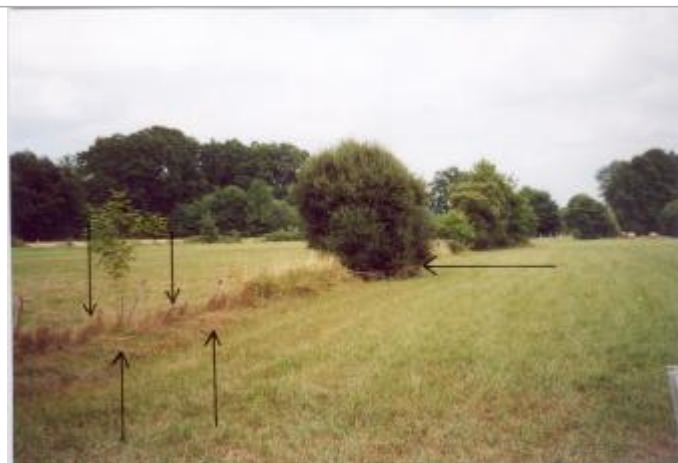
Photo du recensement d'origine. auteur photo : Klaus MARONNA

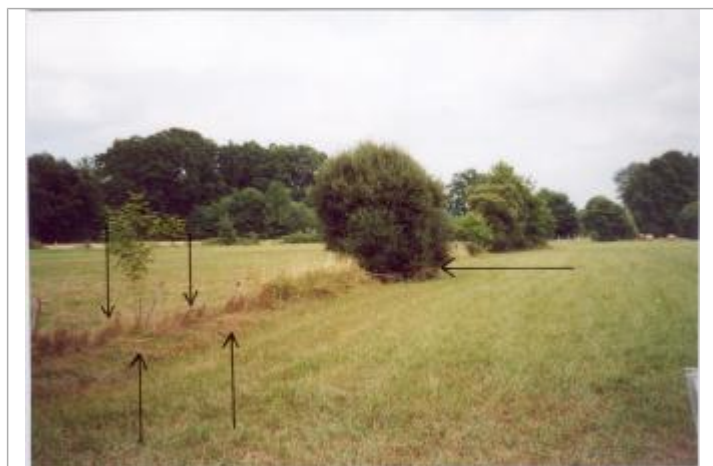
Nature de l'inondation : **Débordement de cours d'eau**Altitude calculée de l'eau : **non déterminé**Nature du repère : **Laisse d'inondation**

Commentaires : Vue de Bourdarou en direction de Bétaille. La crue a déposé des débris dans le grillage (flèches descendantes) et l'herbe couchée (flèches montantes) témoigne du sens du courant. Sur la face de la haie qui était opposée au sens du courant la crue a laissé une trace de boue (flèche horizontale). Photographie prise le 13/07/2001.

Photo du recensement d'origine. auteur photo : Klaus MARONNA
