Commune : **VAYRAC****Entre Bourdarou et le Tomase.**Rivière : **La Sourdoire****1** Repère(s) sur le site**GÉNÉRAL**

**Unité de gestion :** Lot  
**Code :** GTL\_S\_6238  
**Auteur :** SPC GTL

**SOURCE DE REPÉRAGE : LA CRUE DU 06/07/2001 DU PALSOU- DE LA SOURDOIRE ET DE LA TOURMENTE- RECUEIL PHOTOGRAPHIQUE. -**

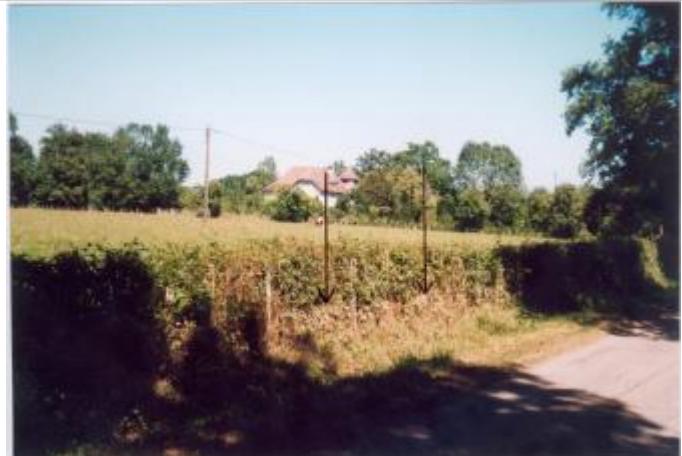
Photo du recensement d'origine. auteur photo : Klaus MARONNA

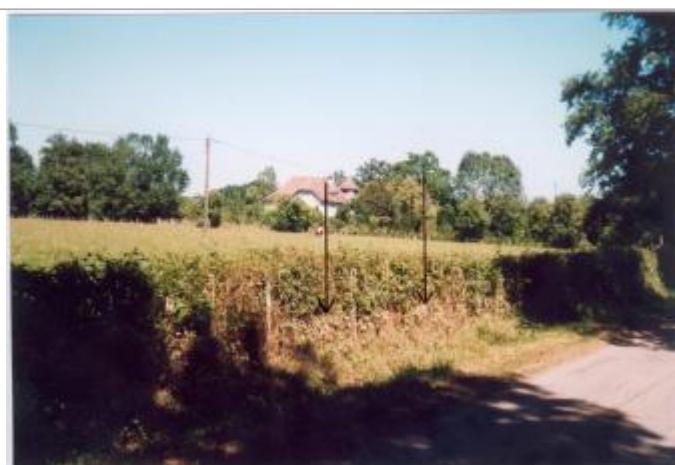
**Commentaires :** Vue vers le NE sur Bourdarou. La crue a laissé une trace de boue relativement nette sur la haie qui figure au premier plan (flèches). A cet endroit - la route a été submergée d'une soixantaine de centimètres. Photographie prise le 13/08/2001.

Photo du recensement d'origine. auteur photo : Klaus MARONNA
