Commune : **VAYRAC**Rivière : **La Sourdoire****Entre Bourdarou et le Tomase.****1** Repère(s) sur le site**GÉNÉRAL**

Code : GTL_S_6238

Code : GTL_R_5208

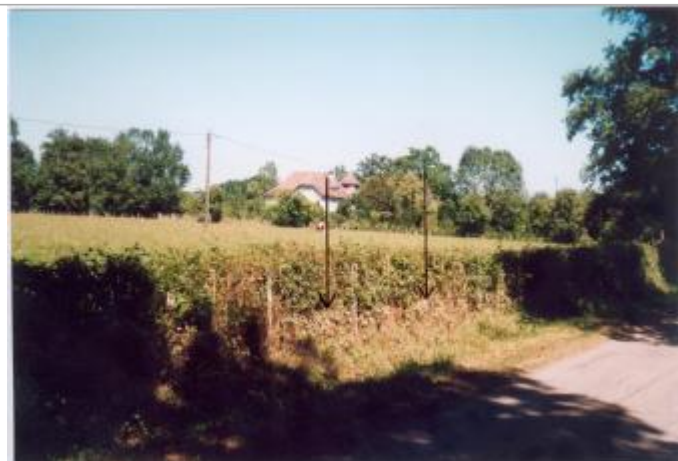
Photo du recensement d'origine. auteur photo : Klaus MARONNA

Commentaires : Vue vers le NE sur Bourdarou. La crue a laissé une trace de boue relativement nette sur la haie qui figure au premier plan (flèches). A cet endroit - la route a été submergée d'une soixantaine de centimètres. Photographie prise le 13/08/2001.
